TÉRMINOS Y CONDICIONES GENERALES

A continuación, se relaciona los vehículos y sus características para la validación respectiva.

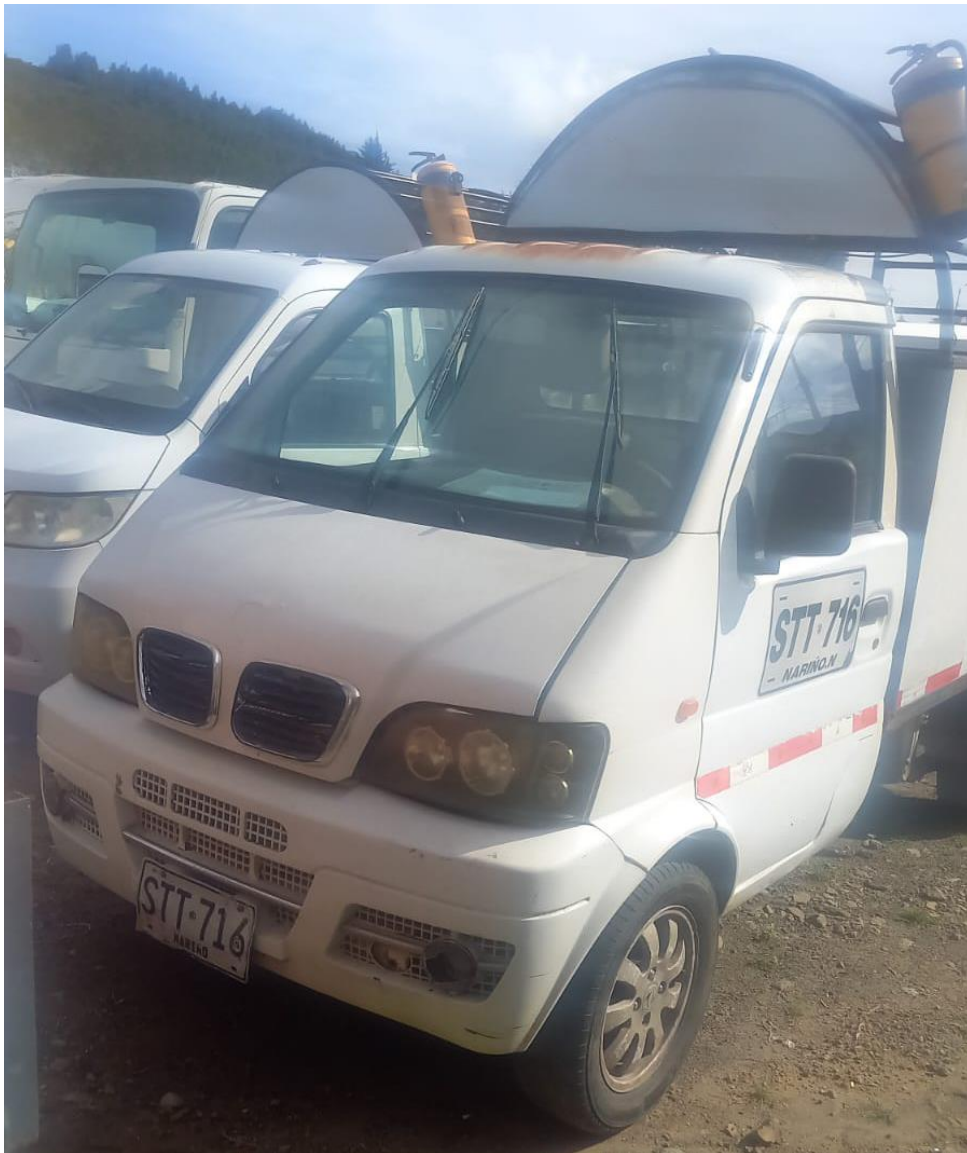
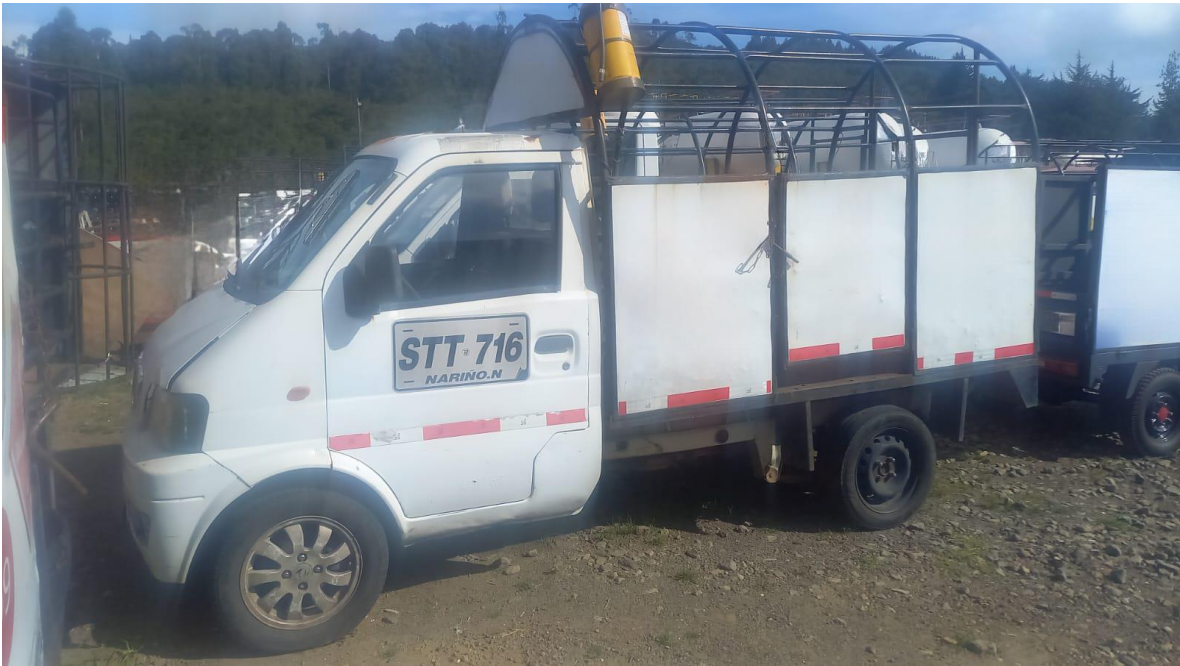
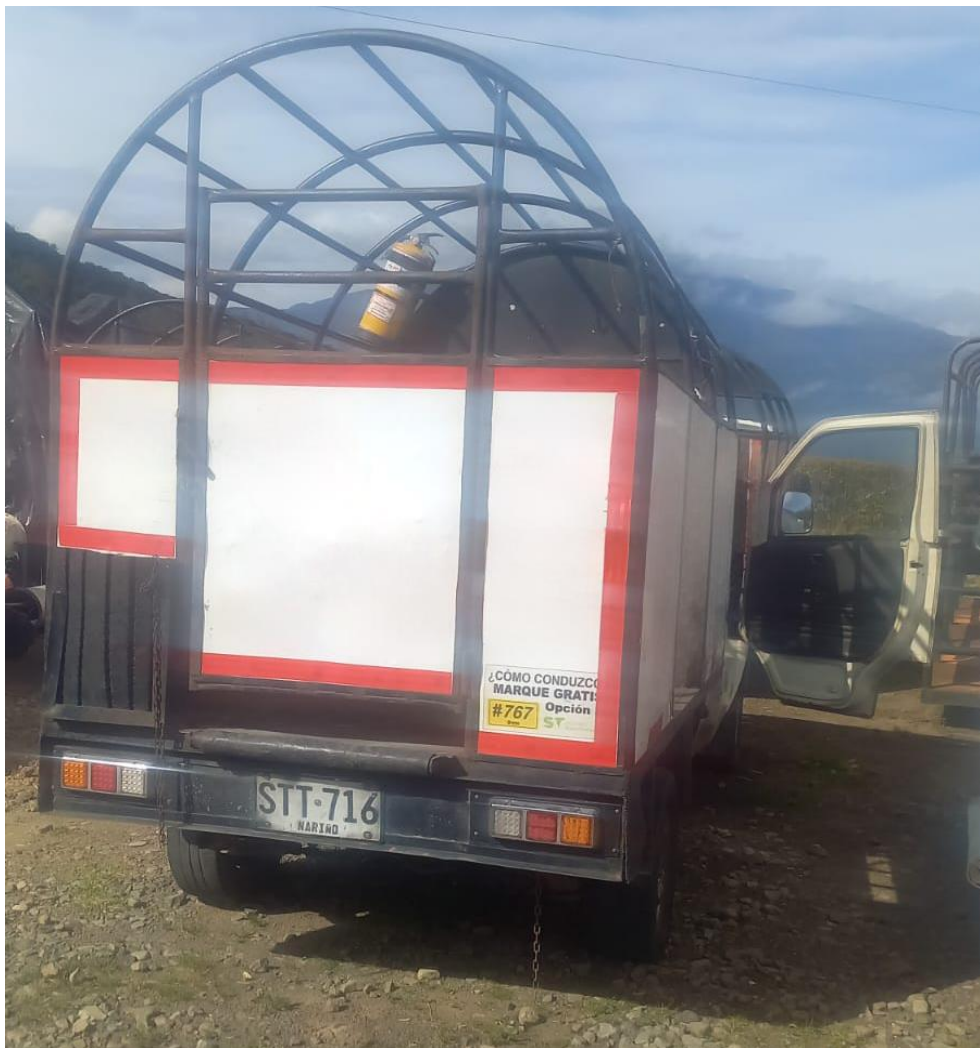
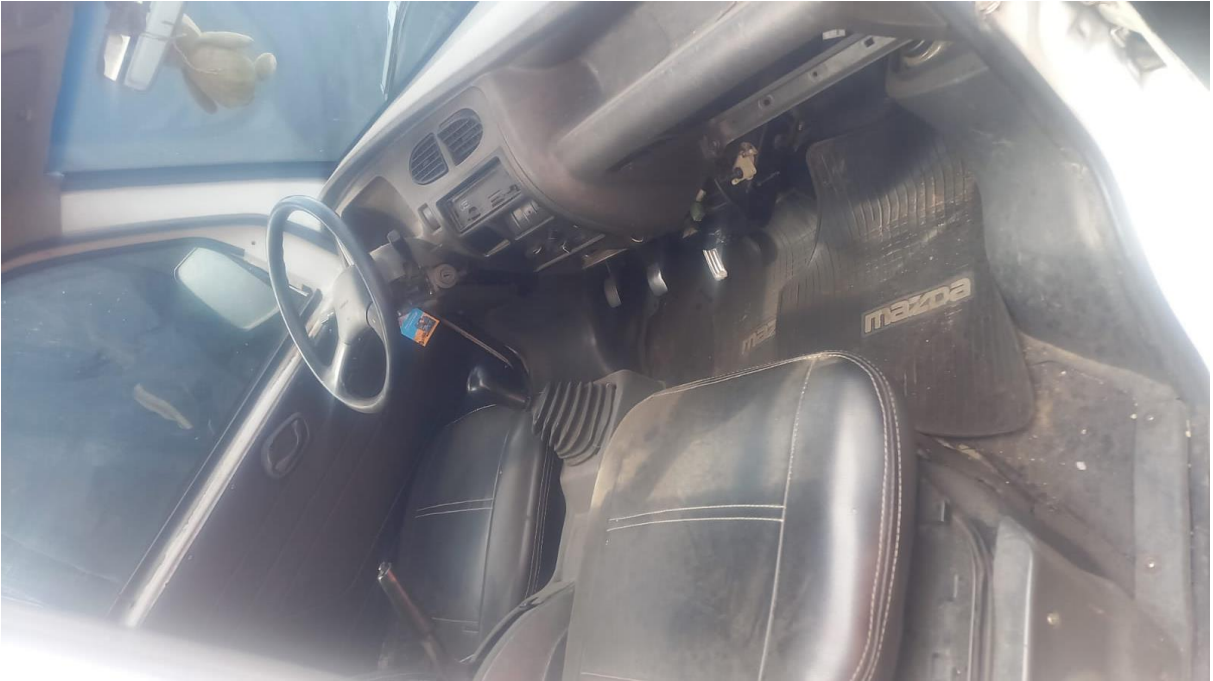
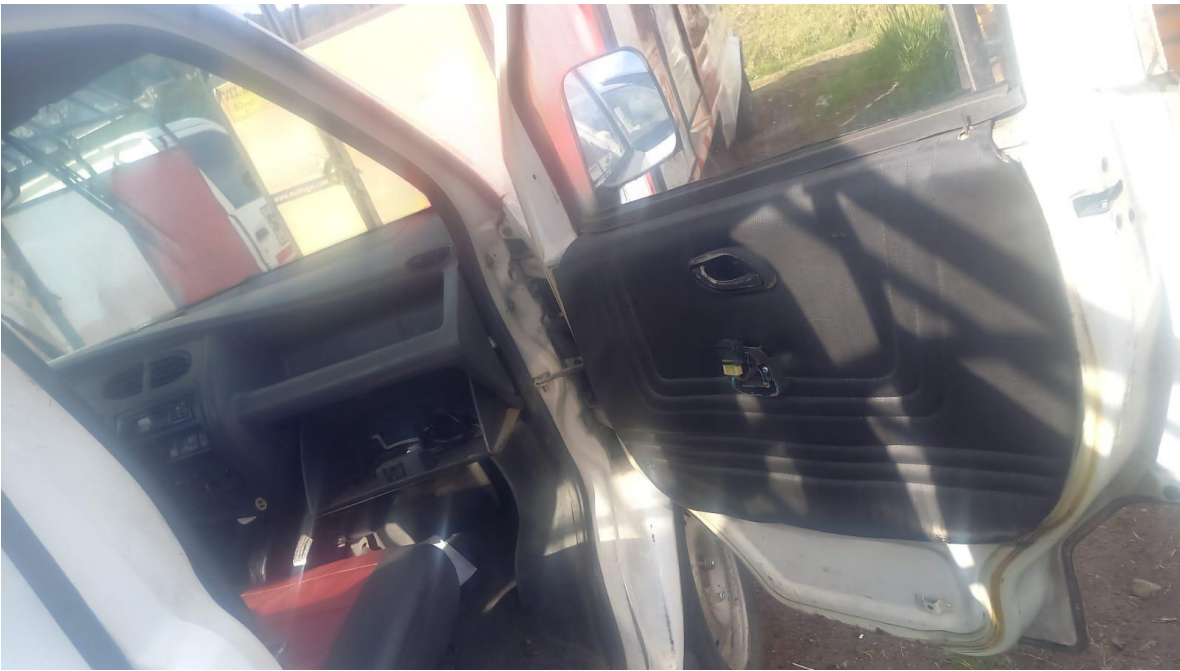
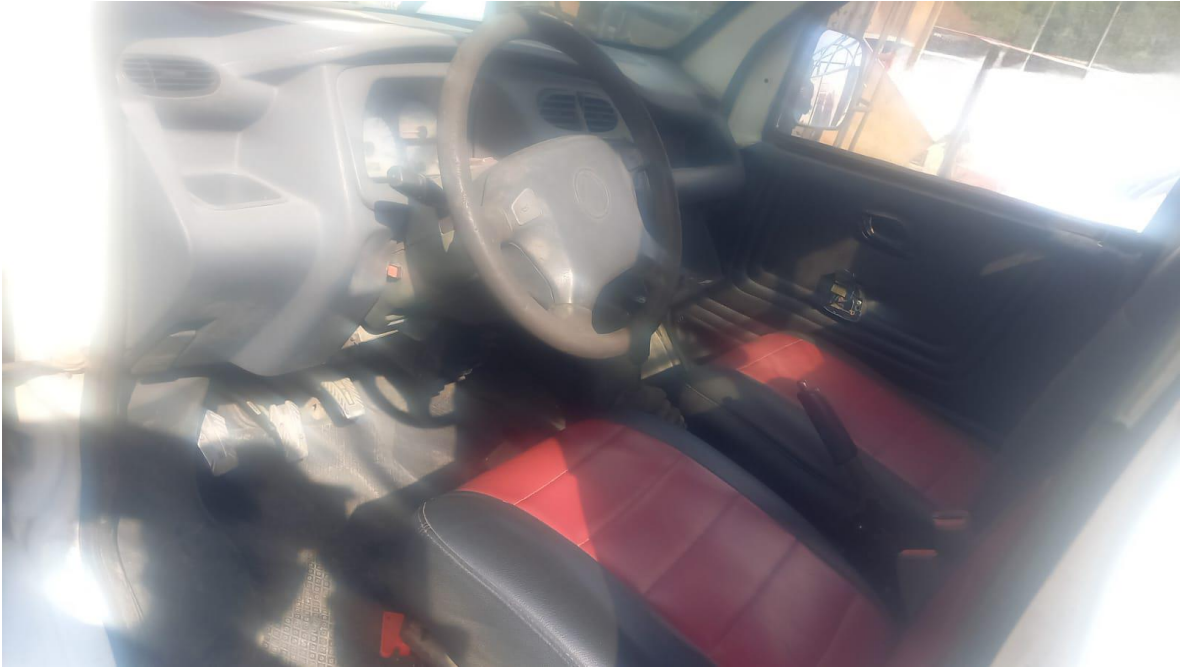
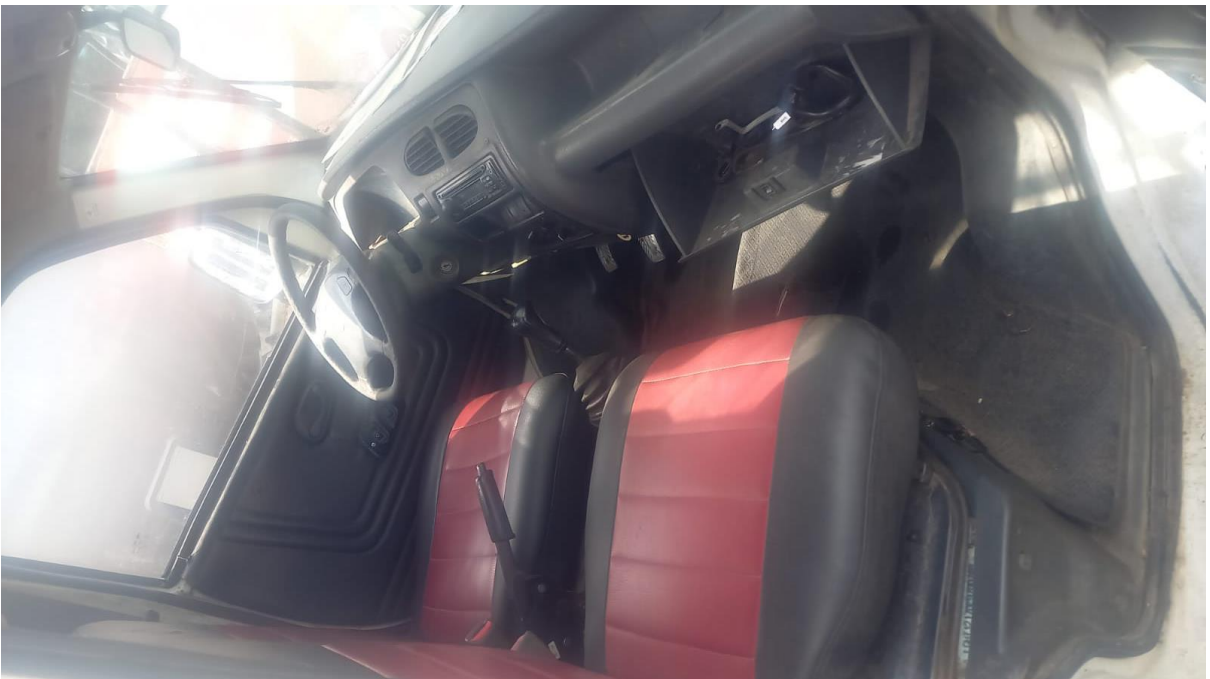
STT716:

Reporte: Presenta Sumidos, rayones, en contornos, presenta desgasta anormal de llantas,

No se hallaron inconsistencias en bases de datos de colserautos, reparación de motor.

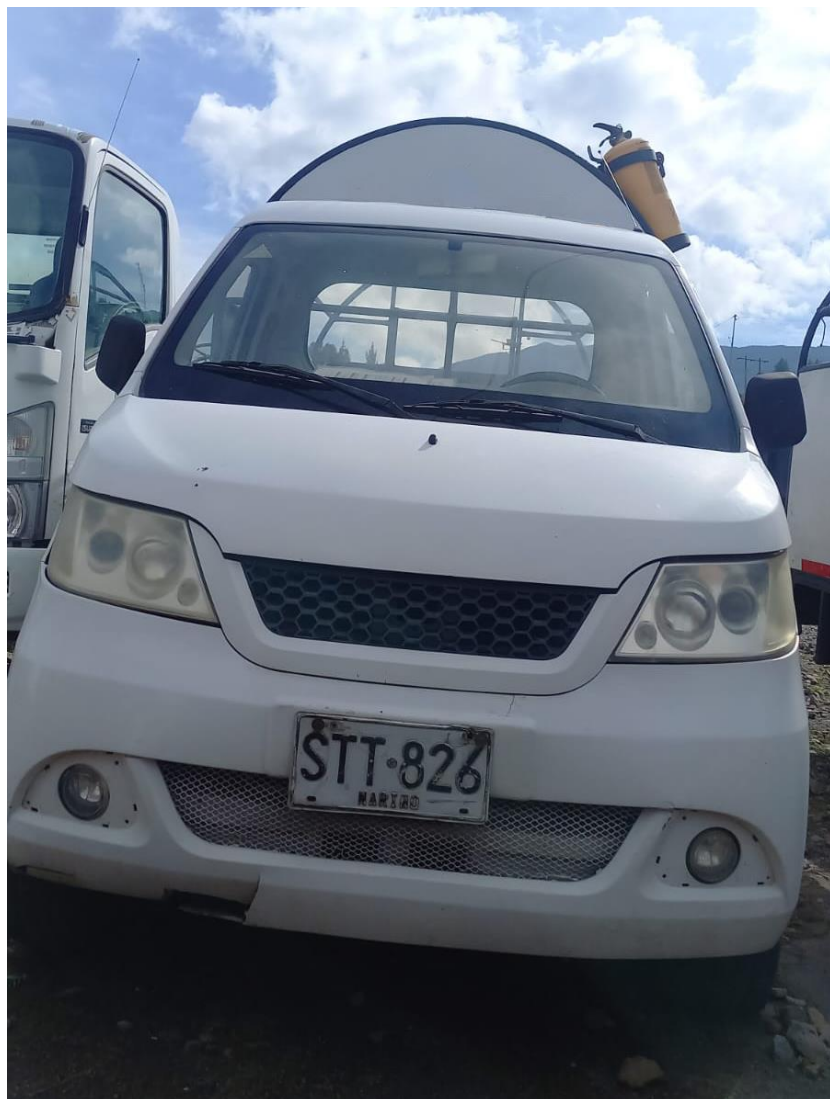
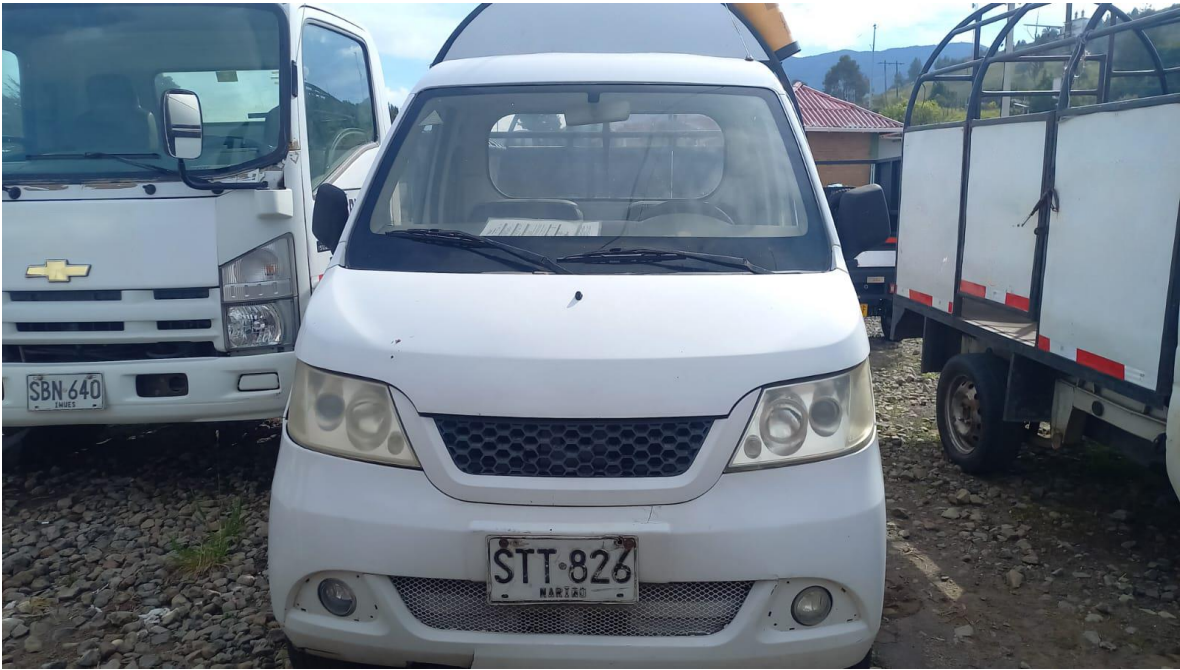
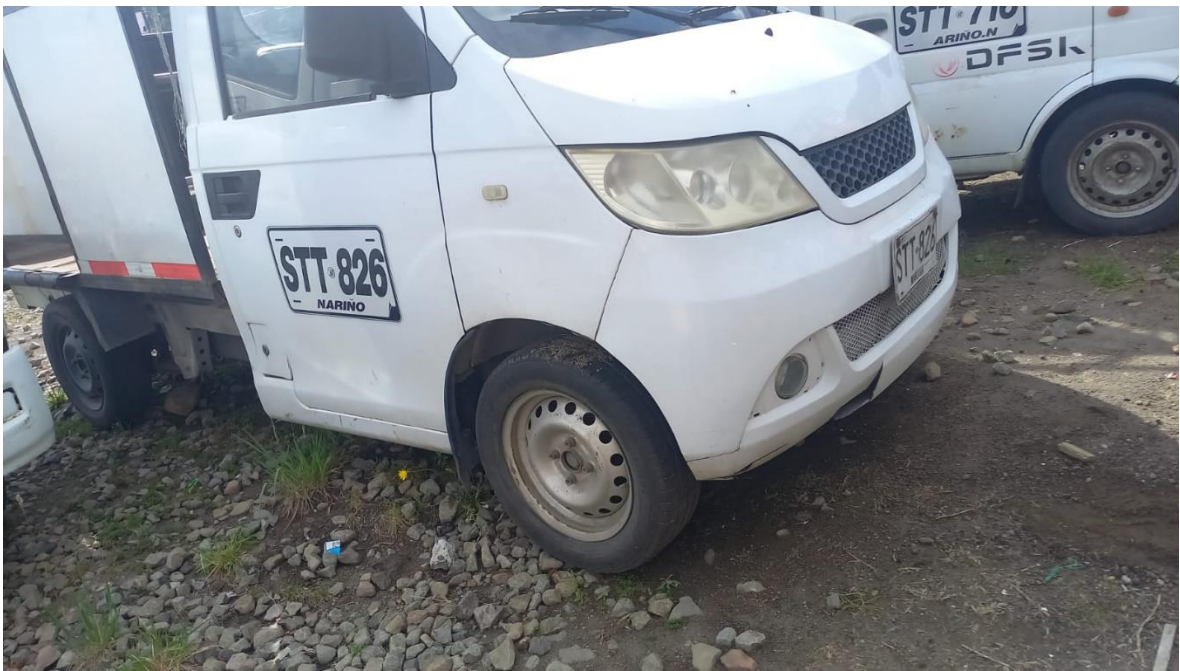
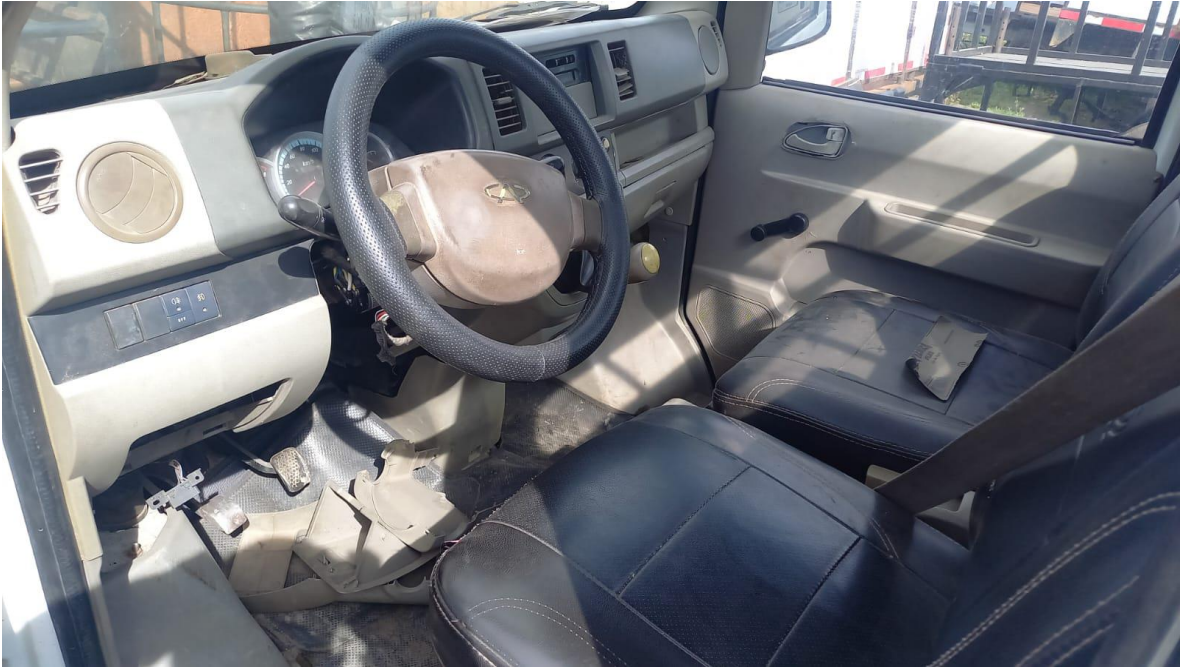
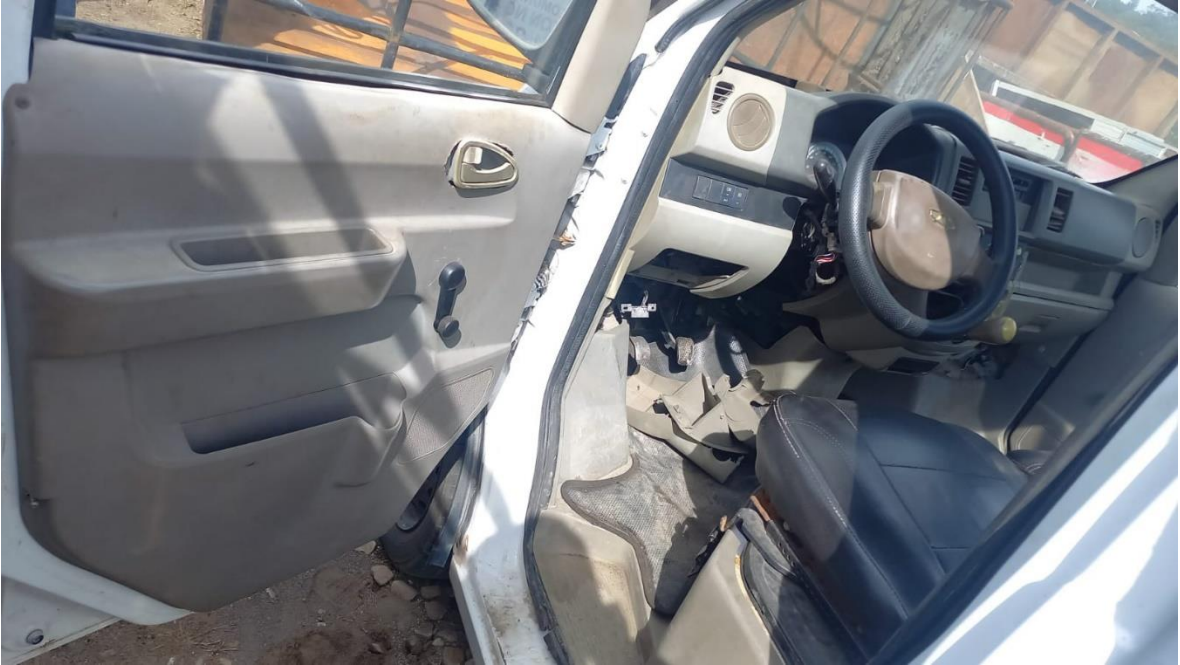
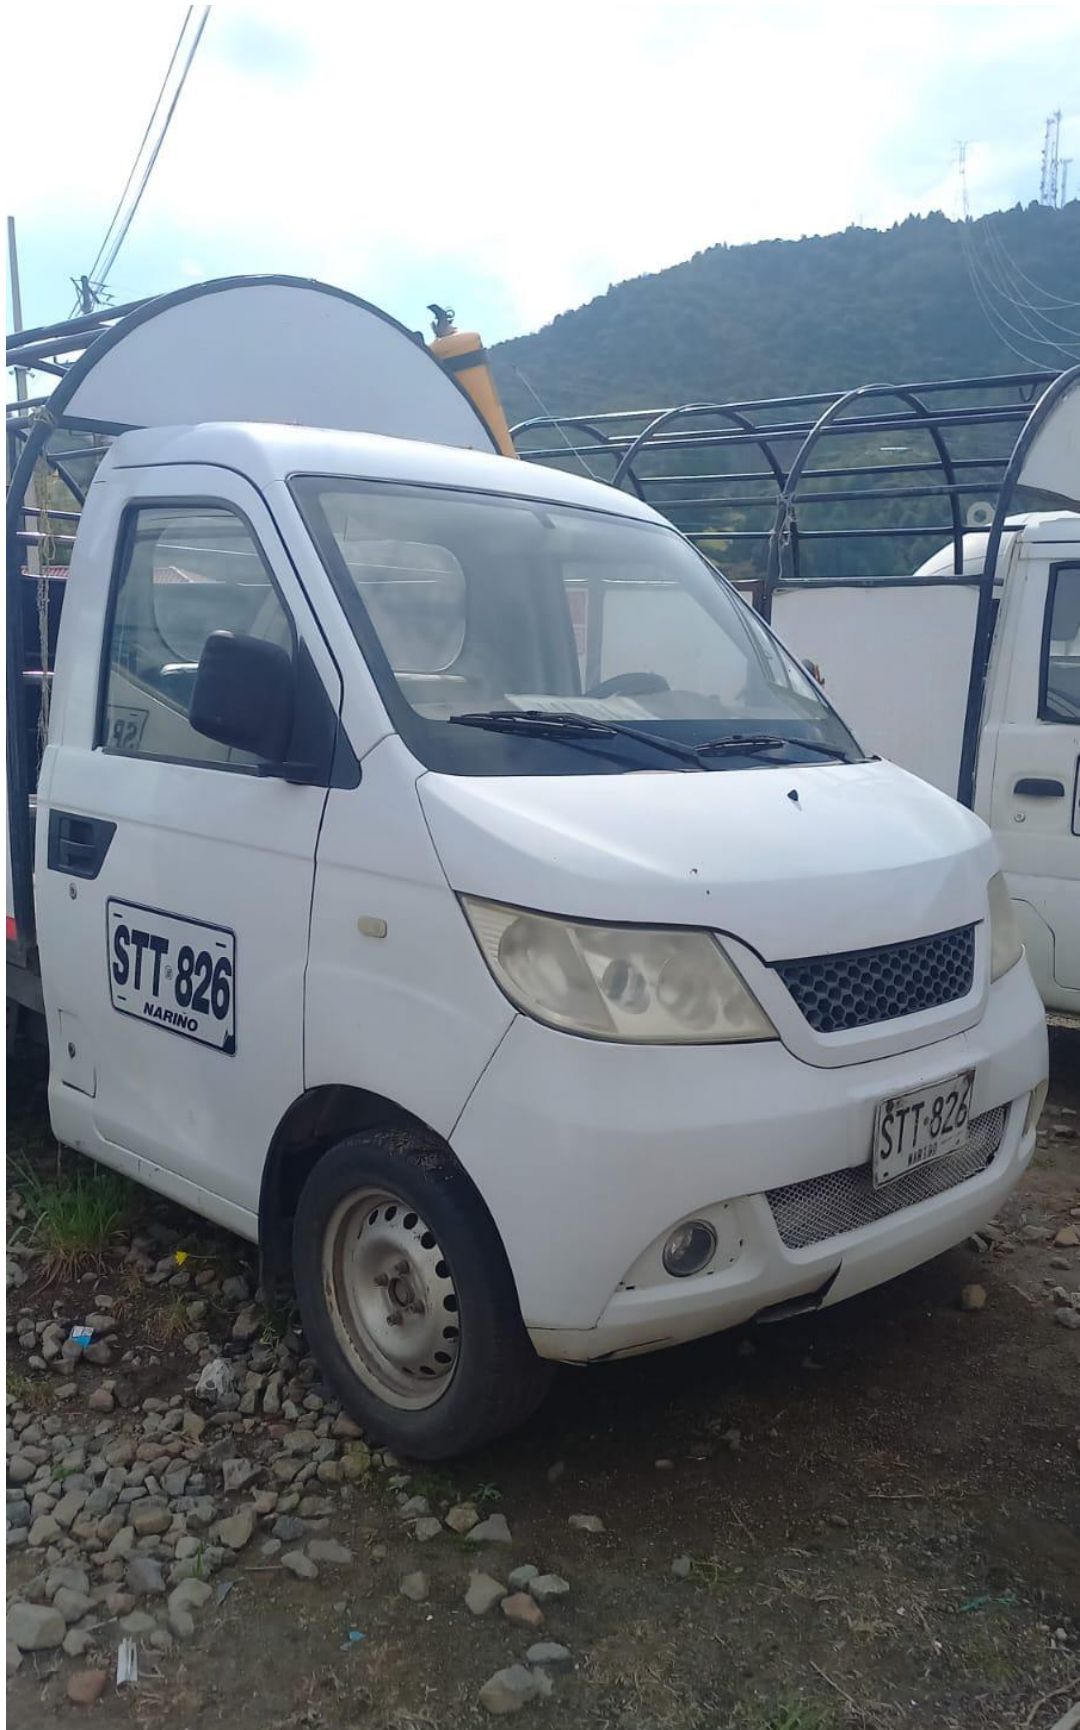
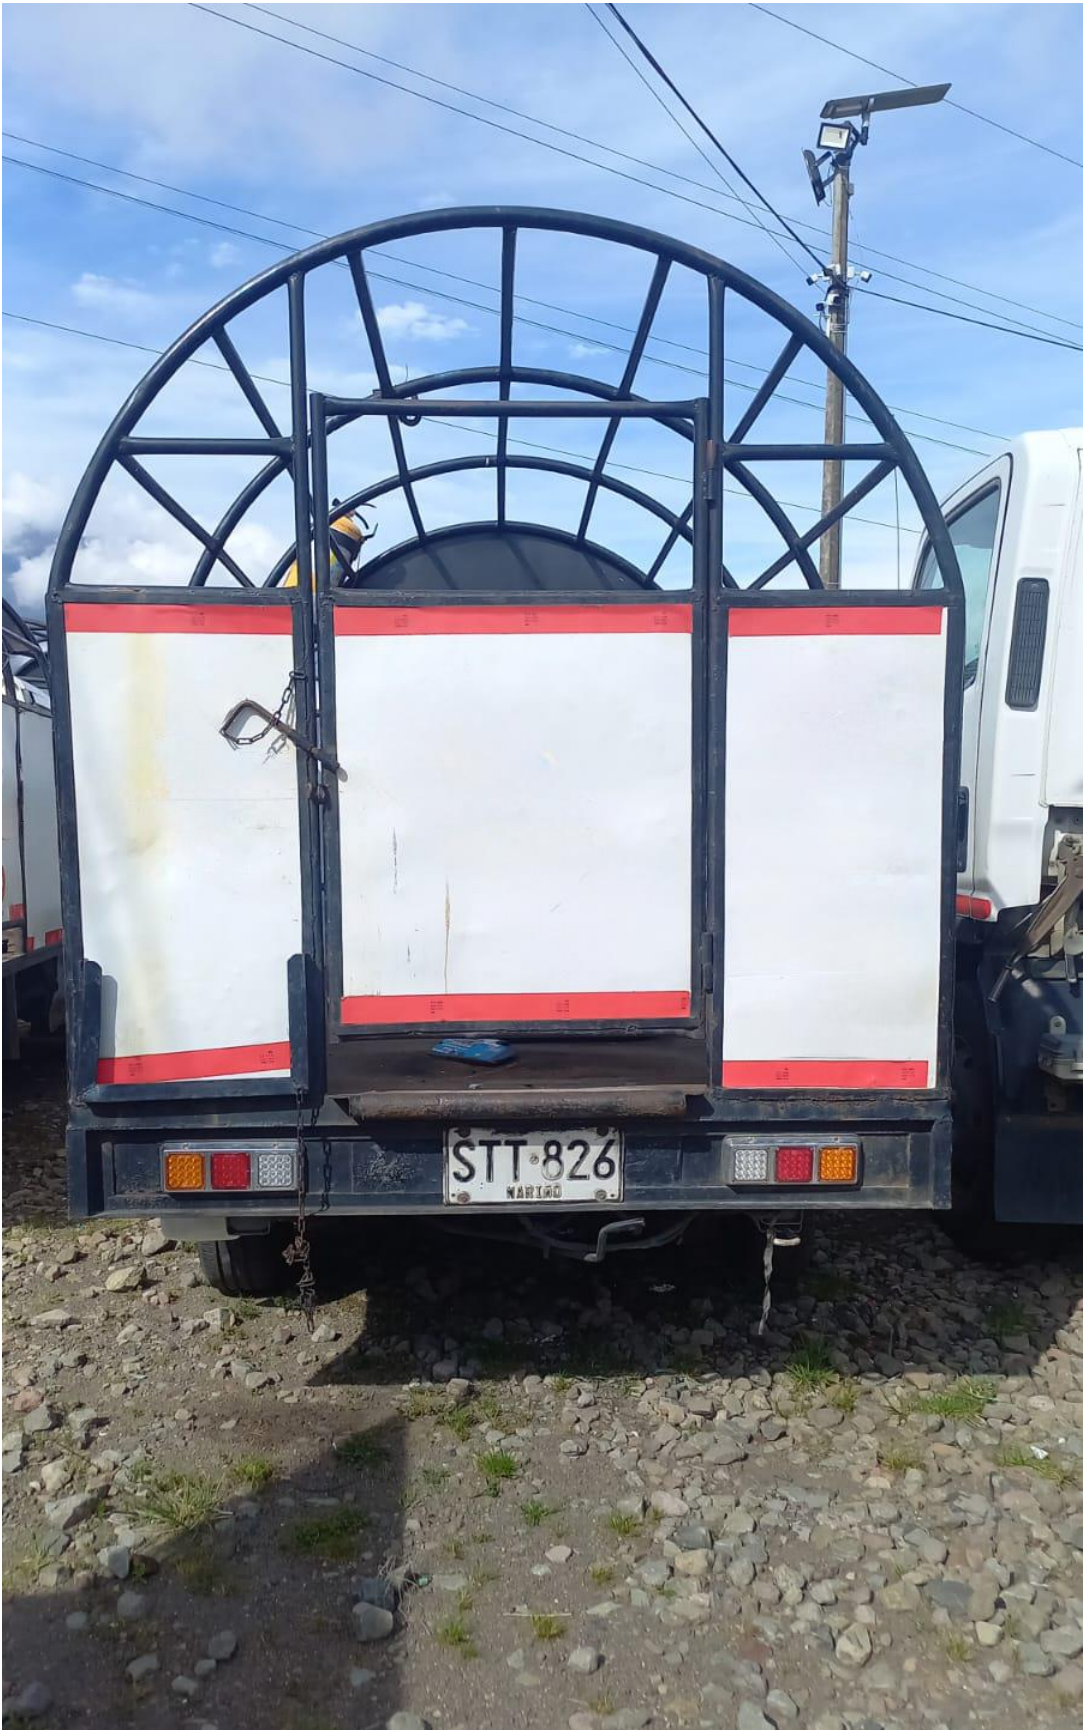
STT826:

Reporte: Arreglo malo de puertas, paral central, guardabarras, capo, bomper partido, carteras malas, tapicería asientos regular, millaret malo, puerta izquierda con mal cierre, sin radio, vehículo no prende, rayones, y sumidos, en contornos, vehículo presenta múltiples arreglos, reparación de motor.

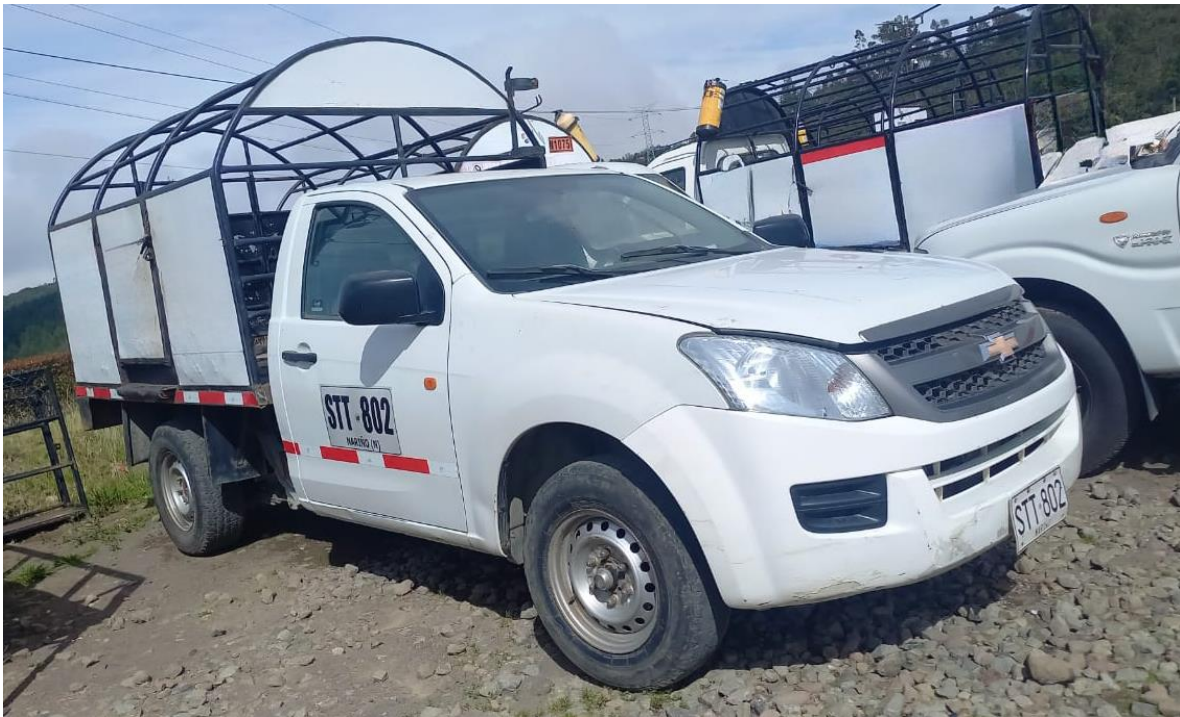
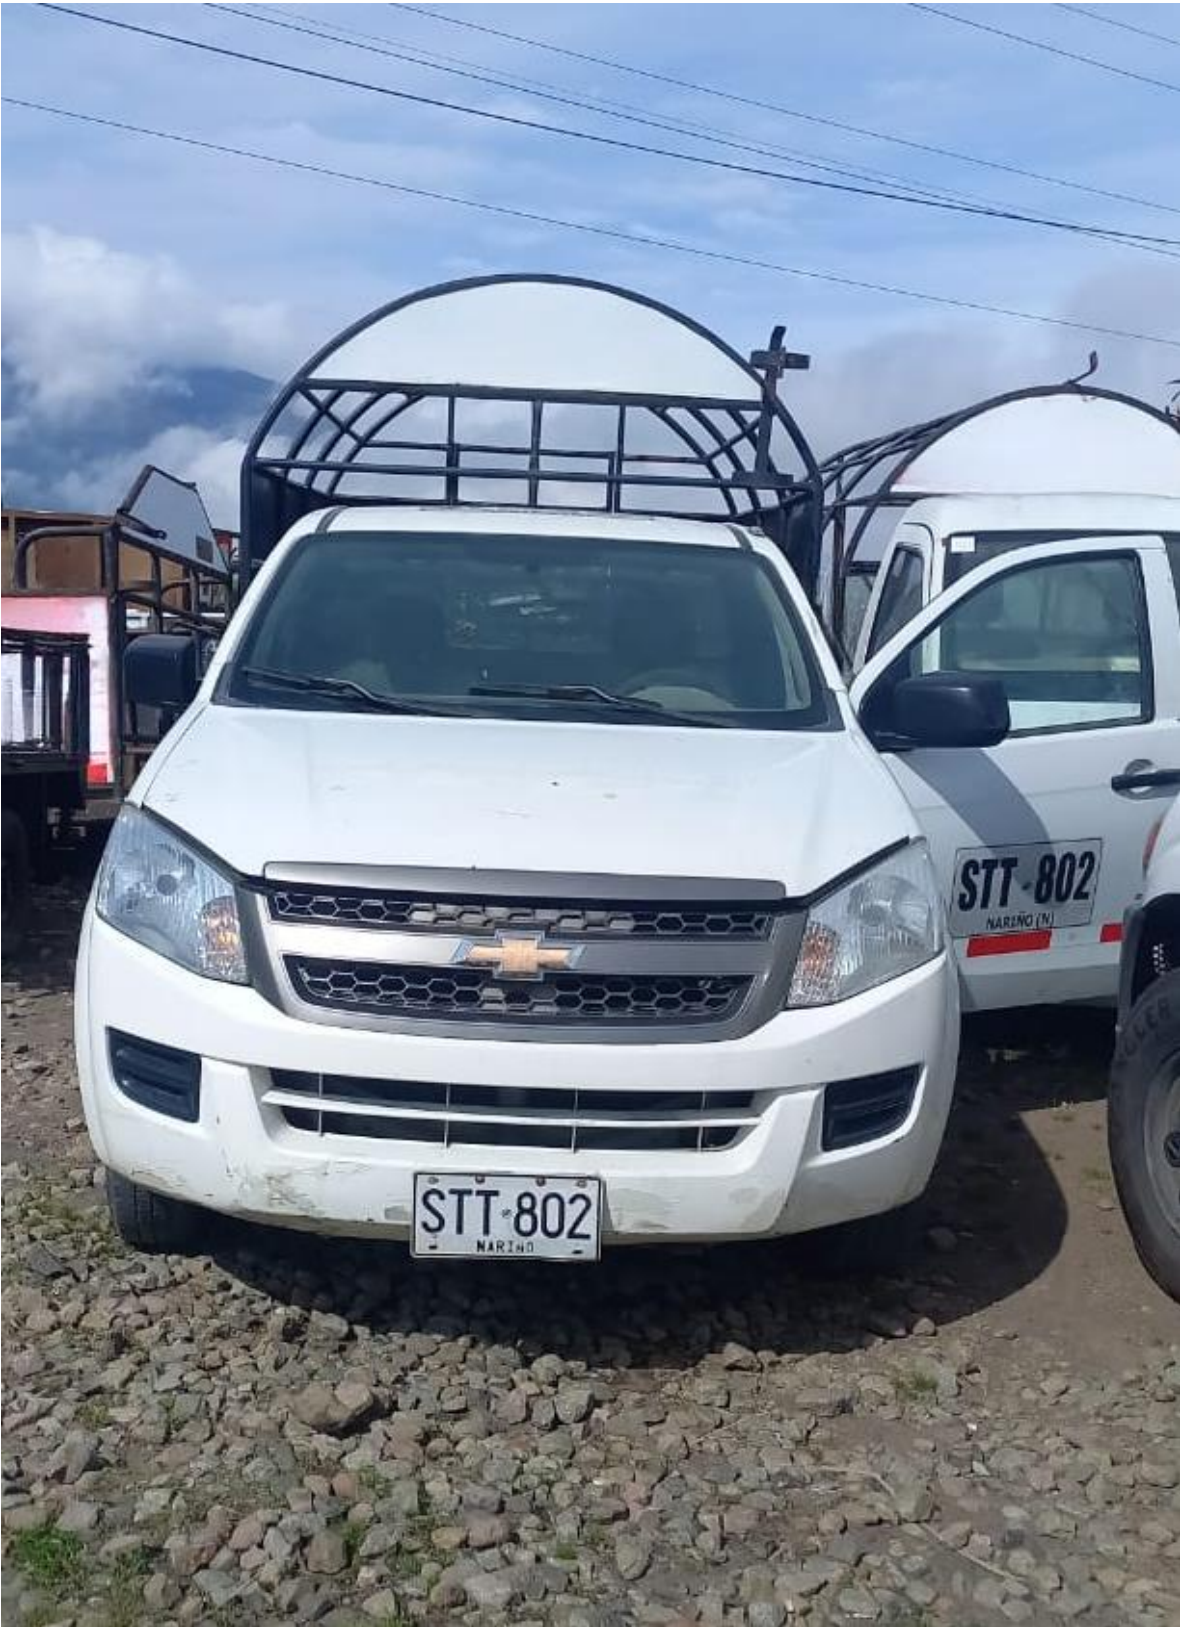
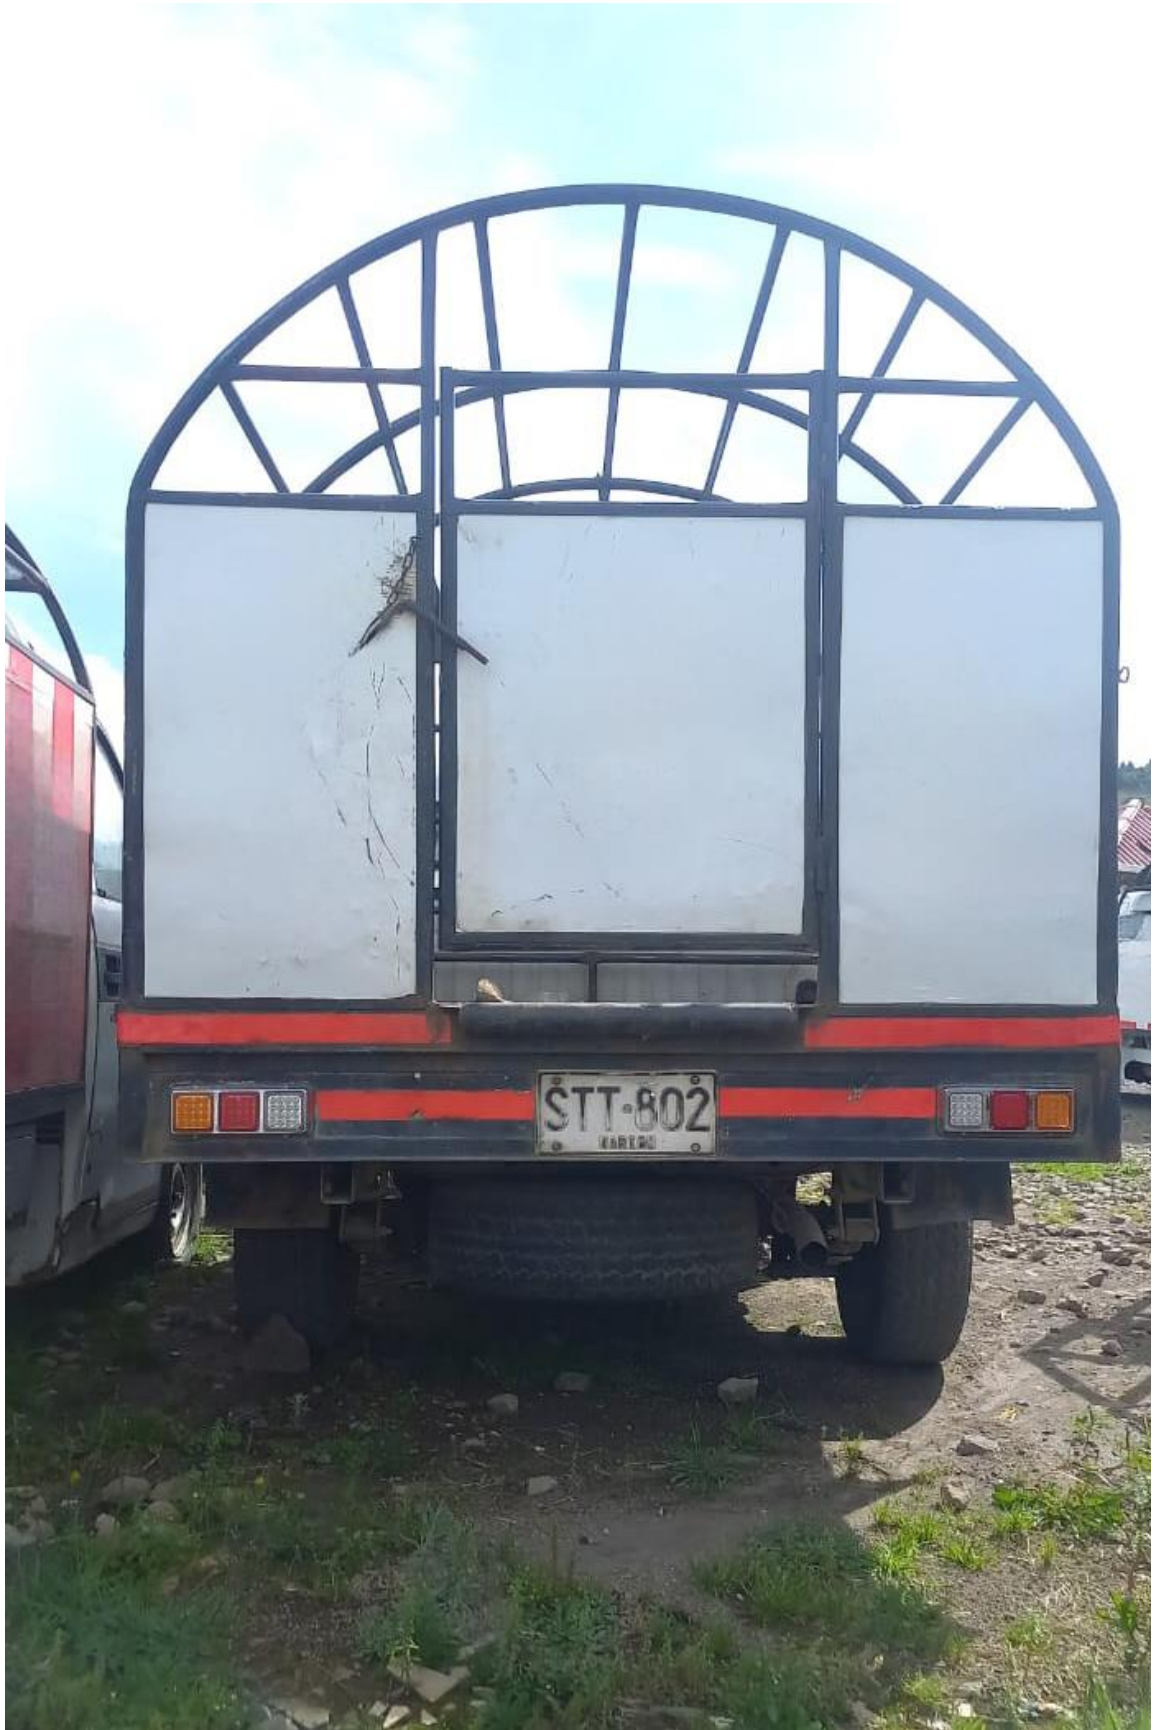
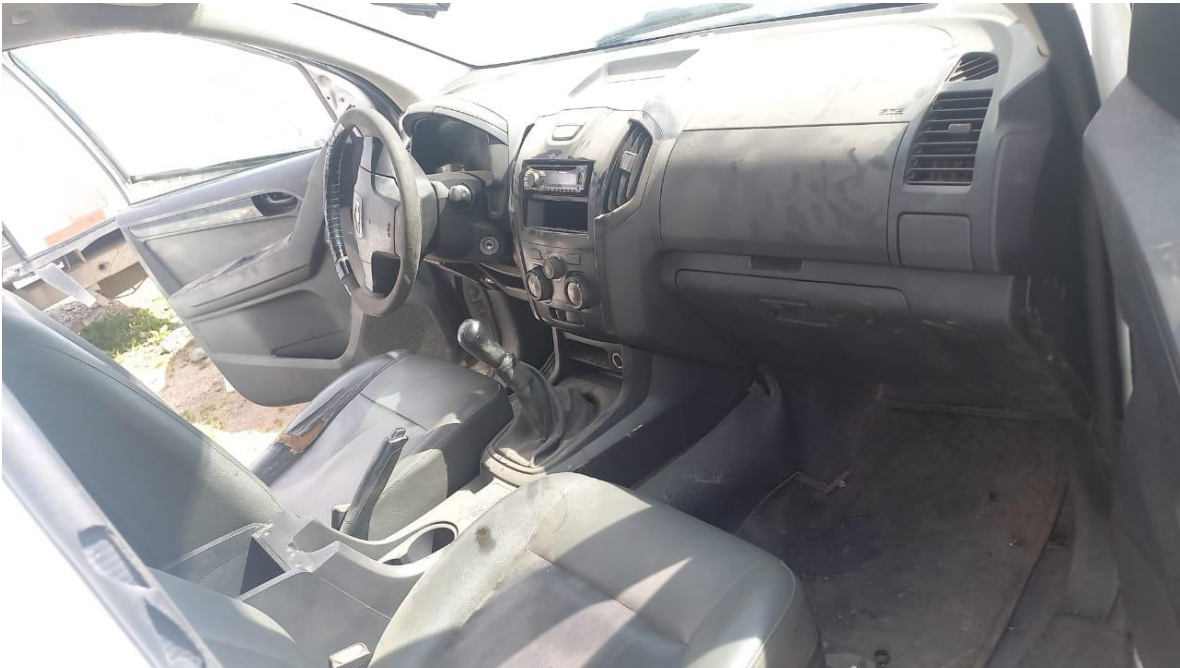
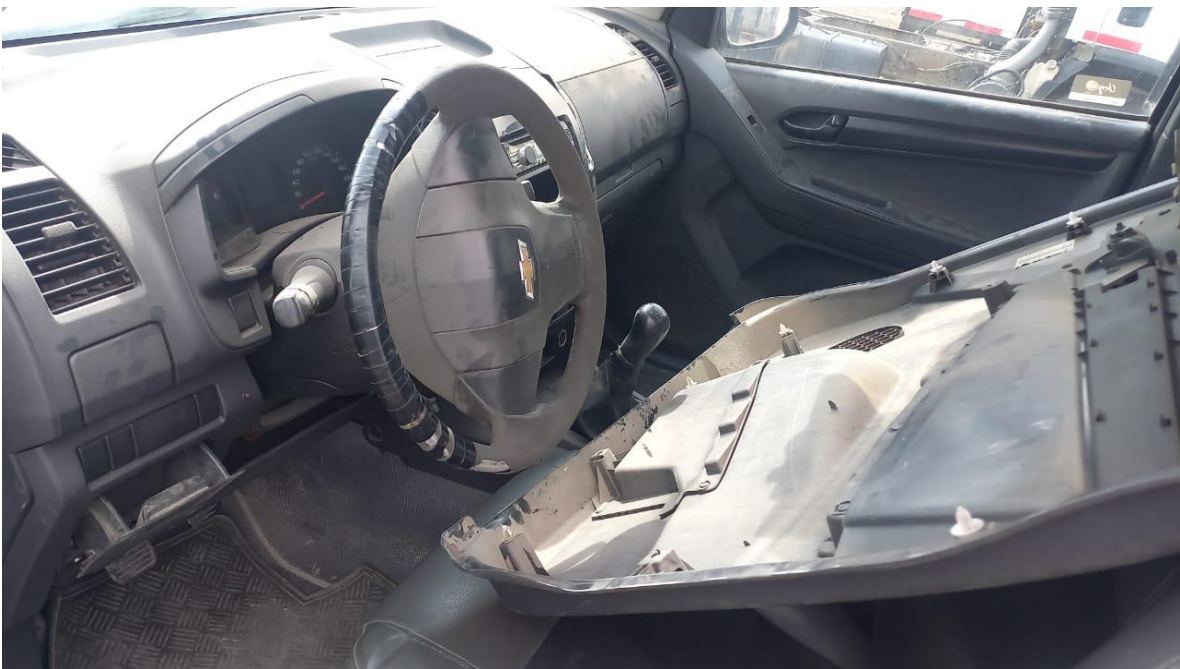
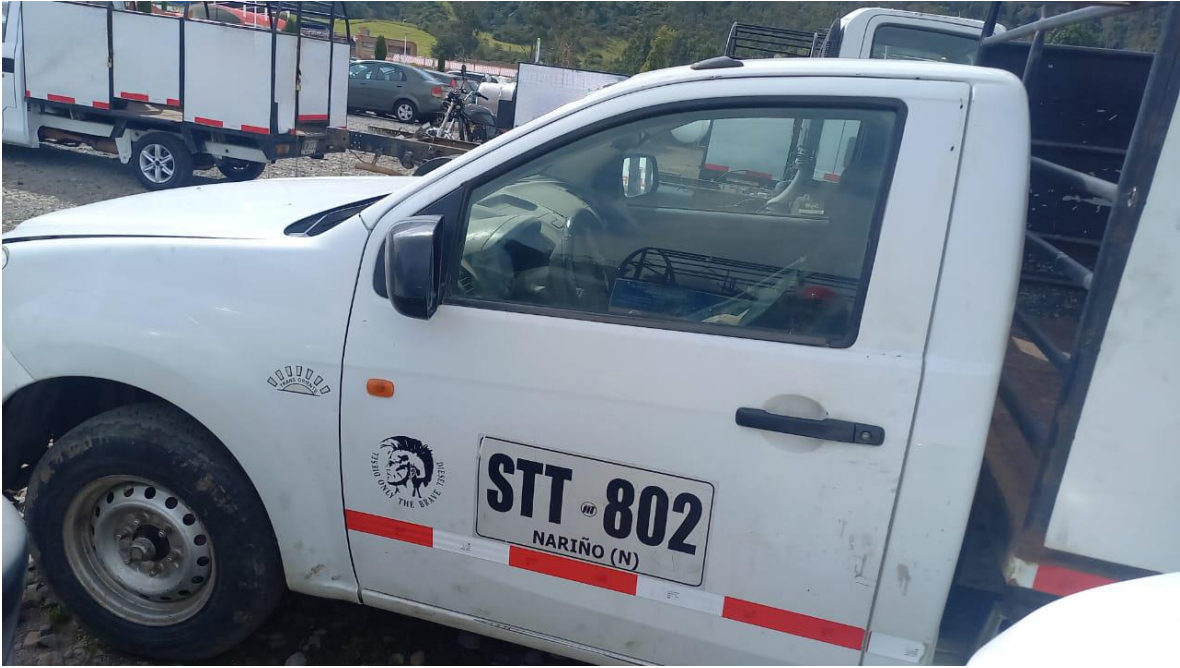
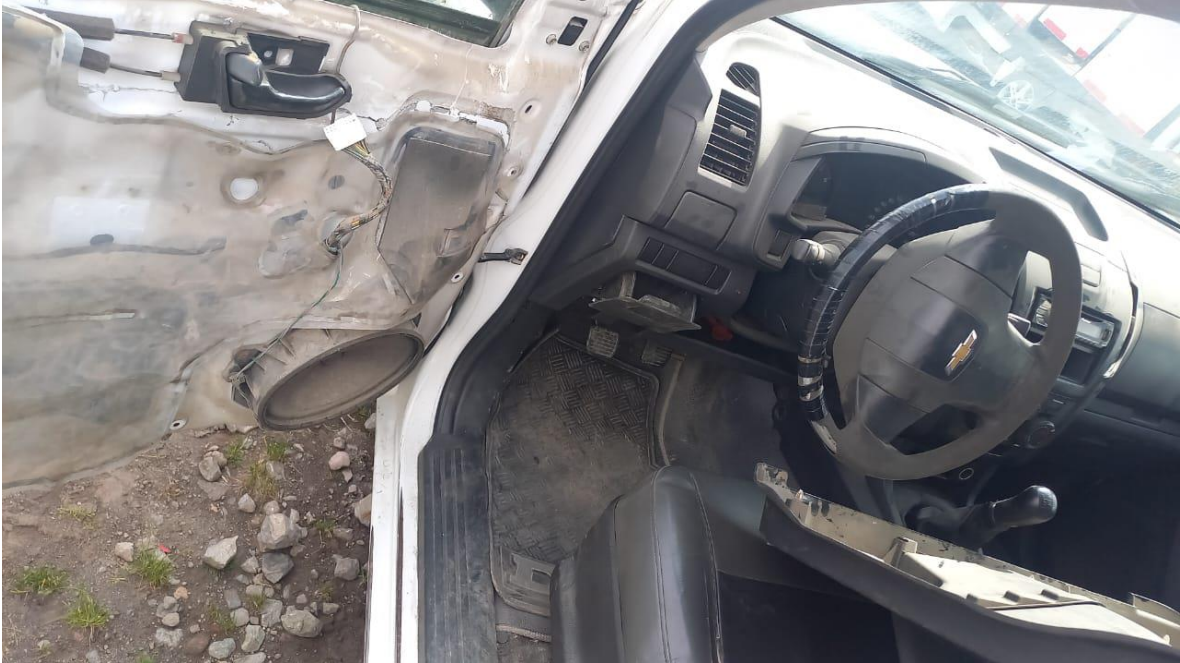
STT802:

Reporte: Vehículo presenta motor y caja desmontados, arreglo bueno en paral puerta derecha, paral parabrisas derecho, guardabarros derecho, capo, paral parabrisas izquierdo, guardabarros izquierdo, marco carrocería, arreglo malo en bomper, golpe medio en referencia derecha, guardabarros derecho, piso, seguridad pasiva afectada, pintura presenta impurezas, pintura cuarteada, seguridad activa afectada, caja de cambio ha sido desmontada, reparación de motor.
