TÉRMINOS Y CONDICIONES GENERALES

A continuación, se relaciona los vehículos y sus características para la validación respectiva.

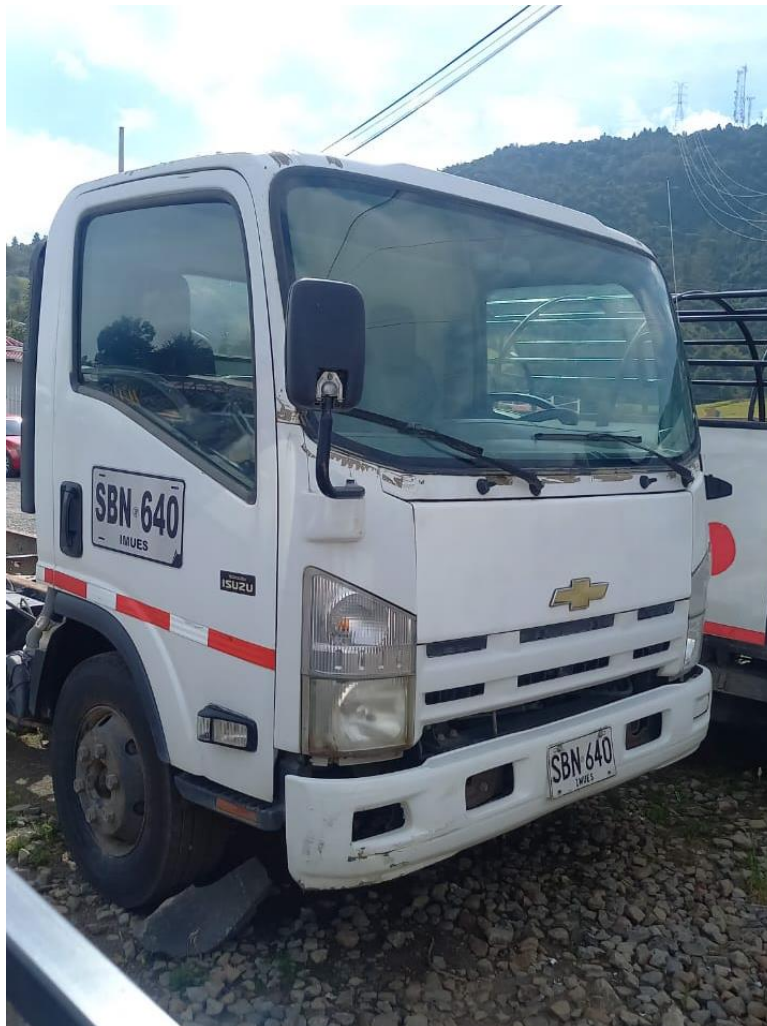
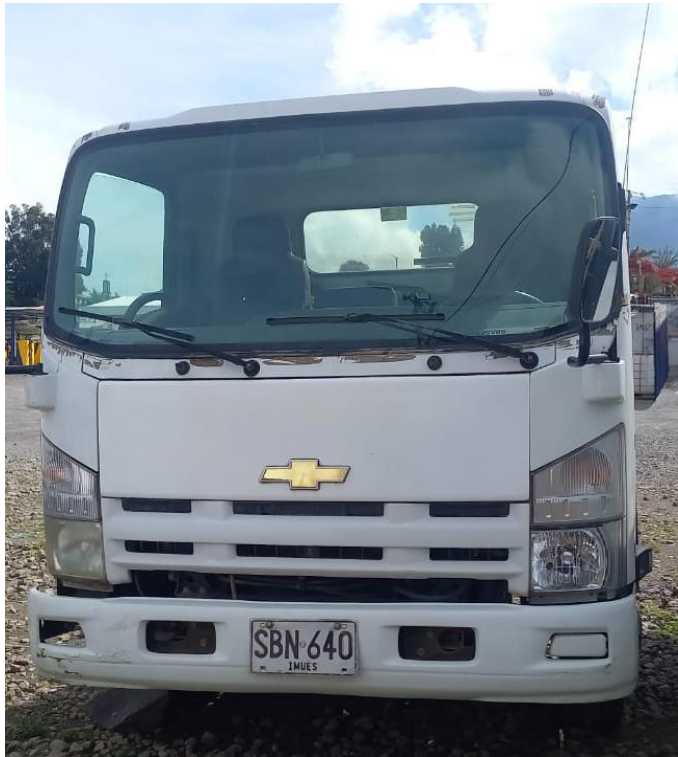
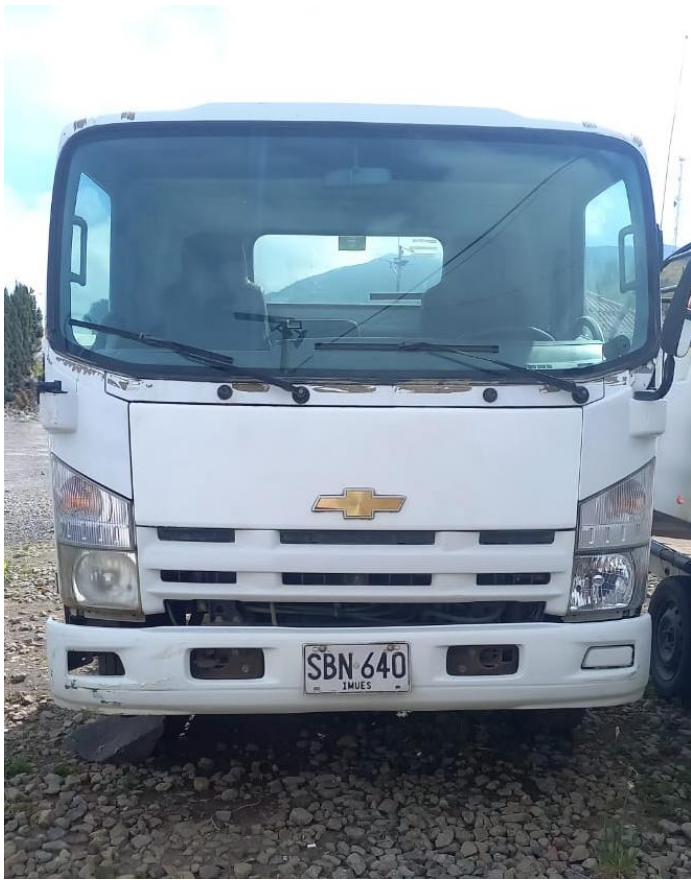
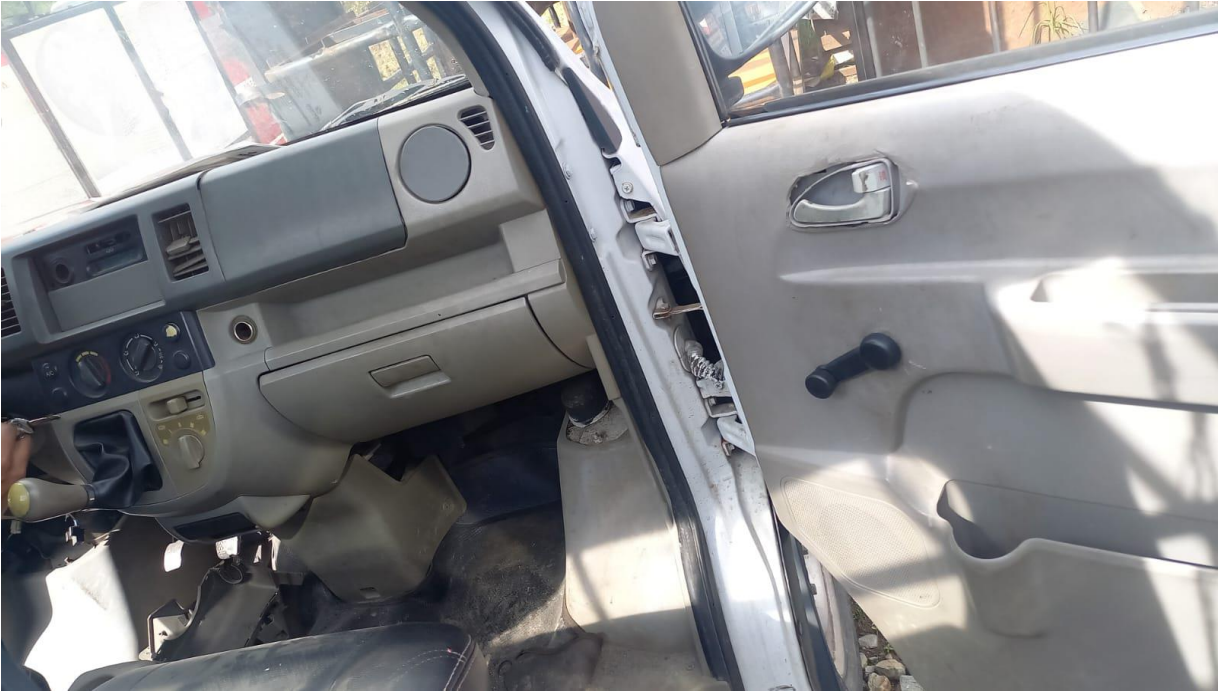
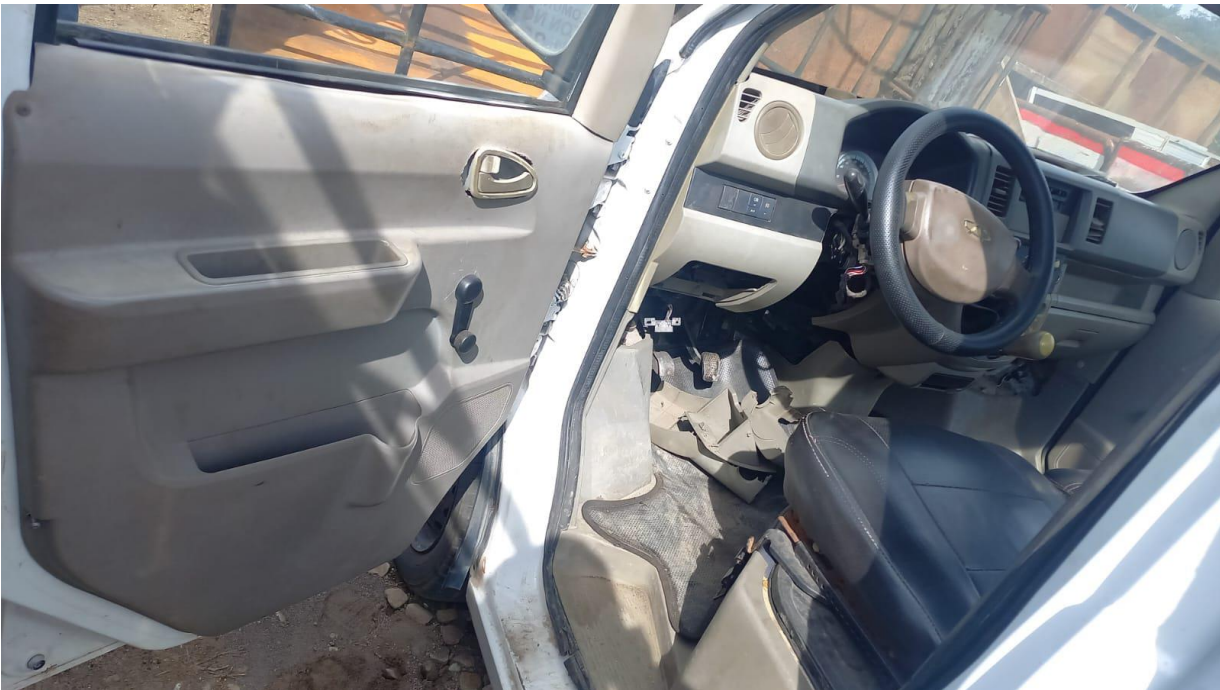
SBN640:

Reporte: No enciende, Arreglo malo en puerta izquierda, Golpe en puerta delantera izquierda, Bomper arreglo malo, base espejo izquierdo partido, Rayones y sumidos en contorno, Stop sin base, Reparación de motor.

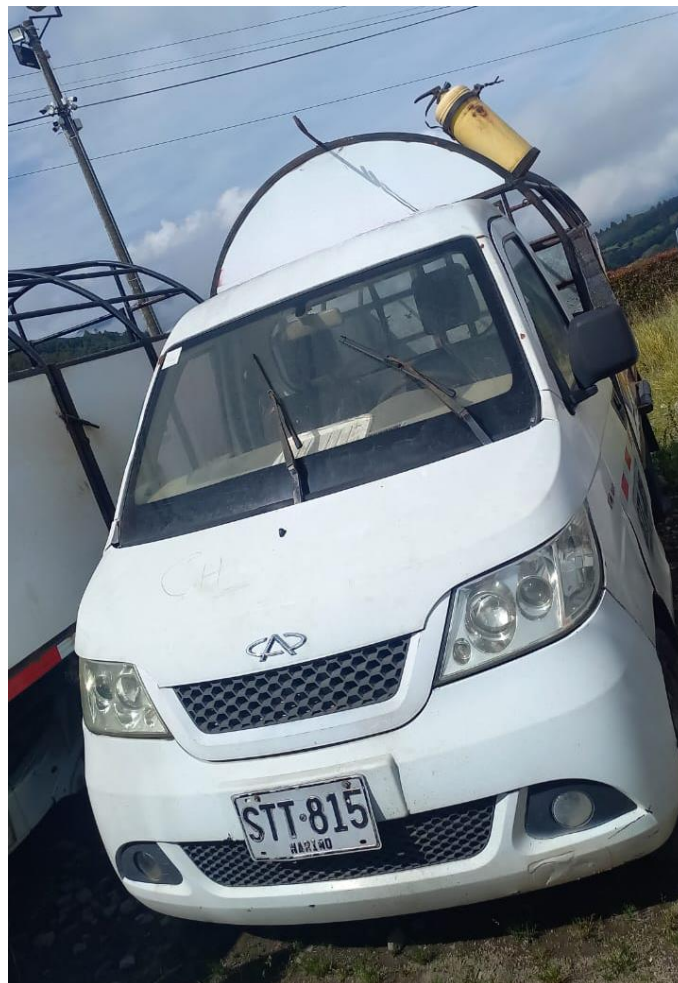
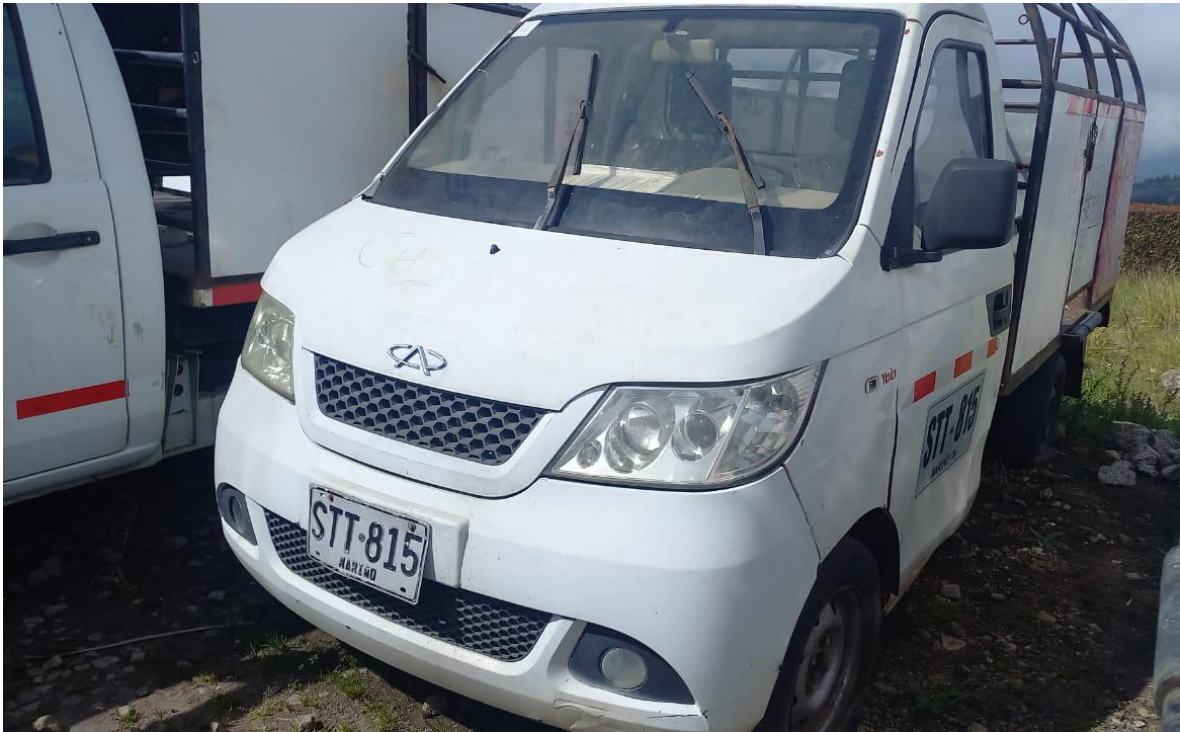
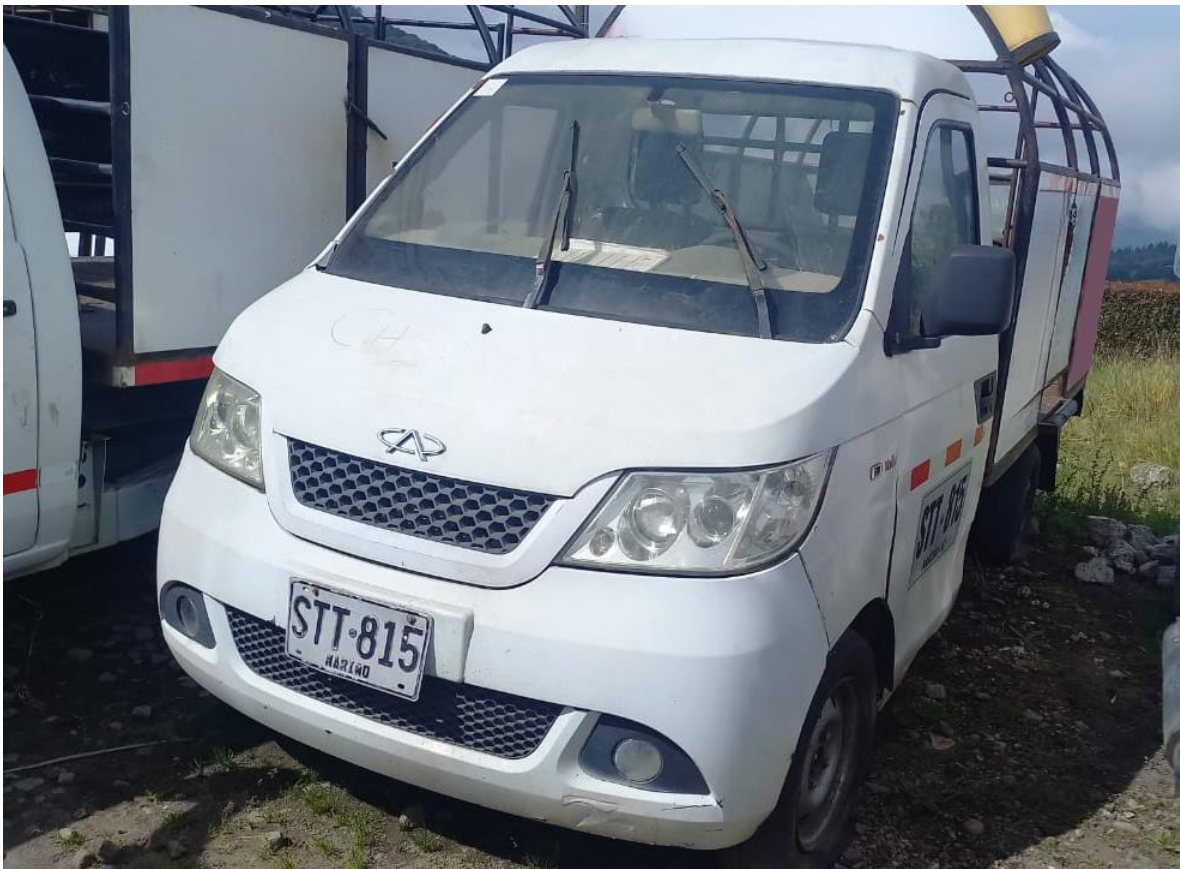
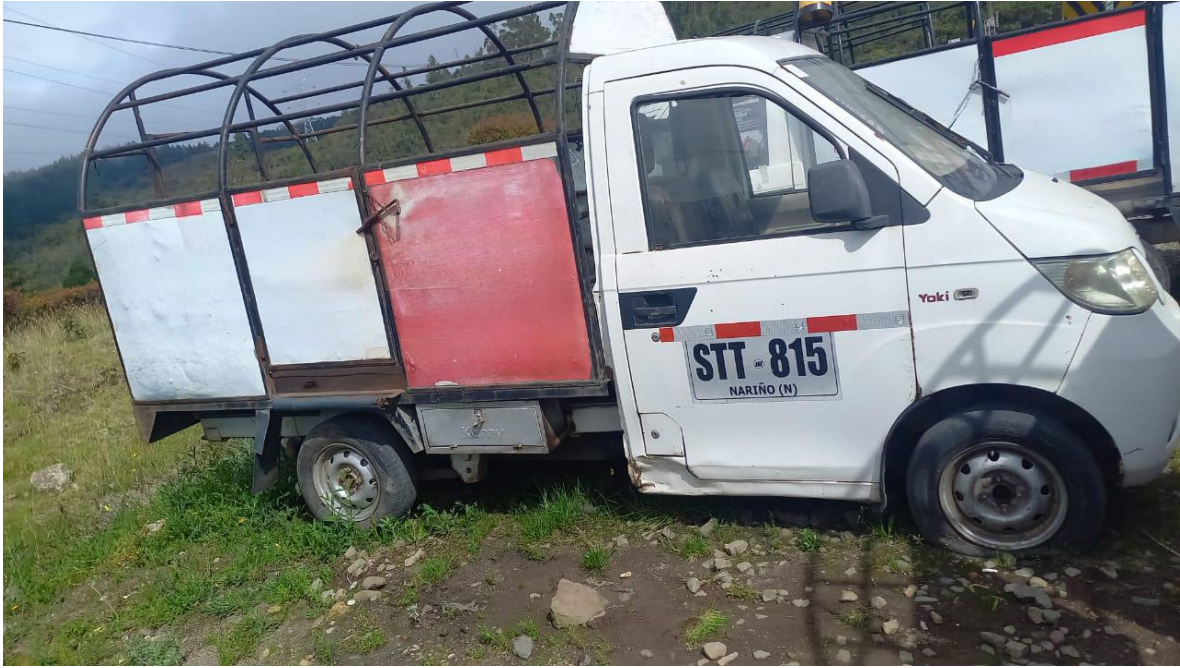
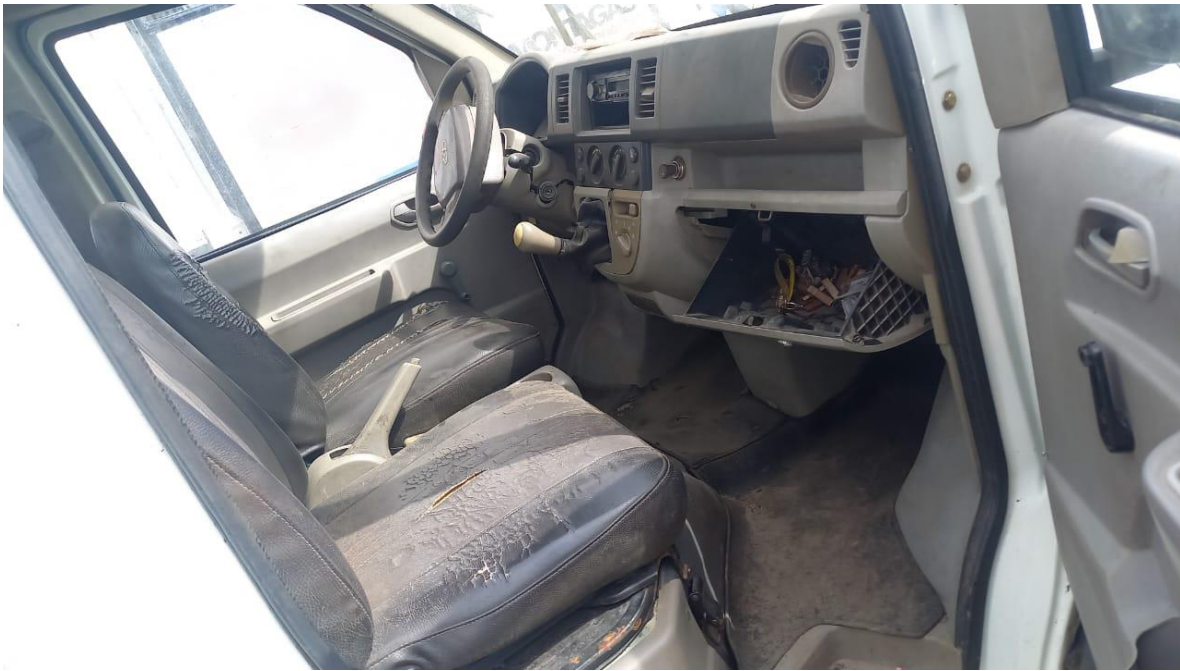
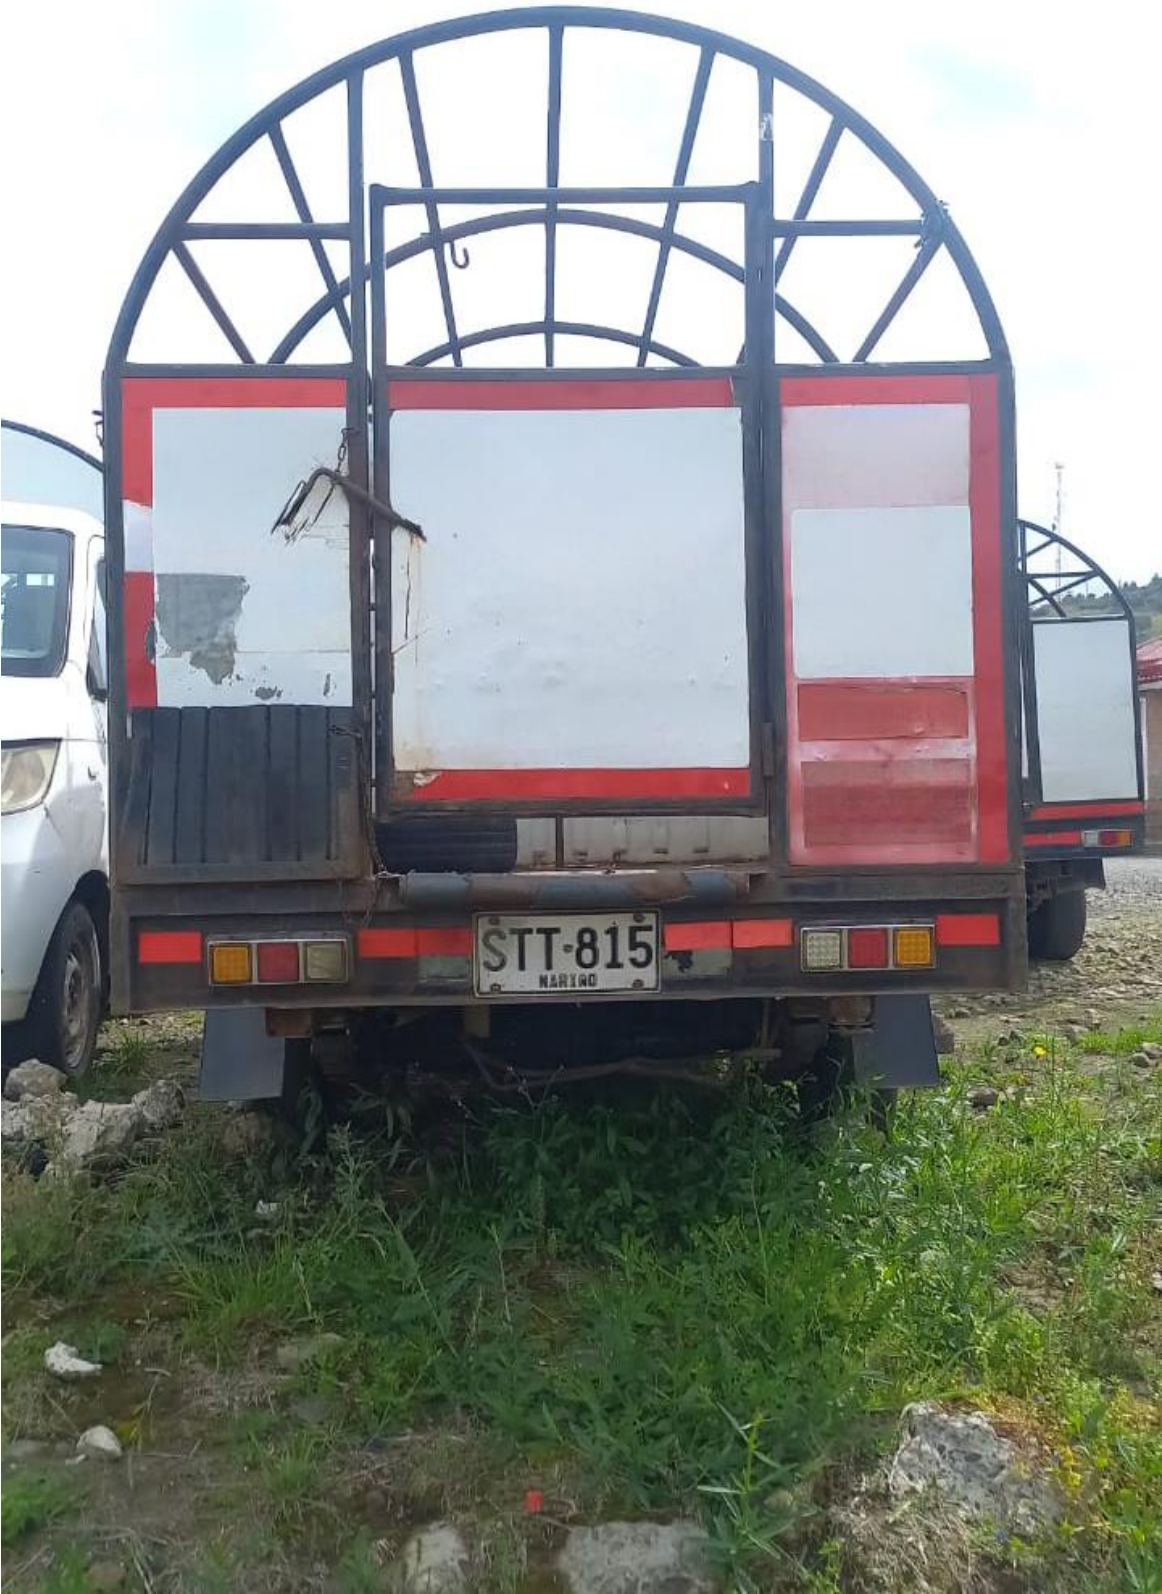
STT815:

Reporte: Vehículo no enciende, Arreglo de capo malo, Golpe medio guardabarros, Bomper descuadrado, Vehículo Presenta Oxidación, Seguridad Pasiva y Activa afectada, reparación de motor.

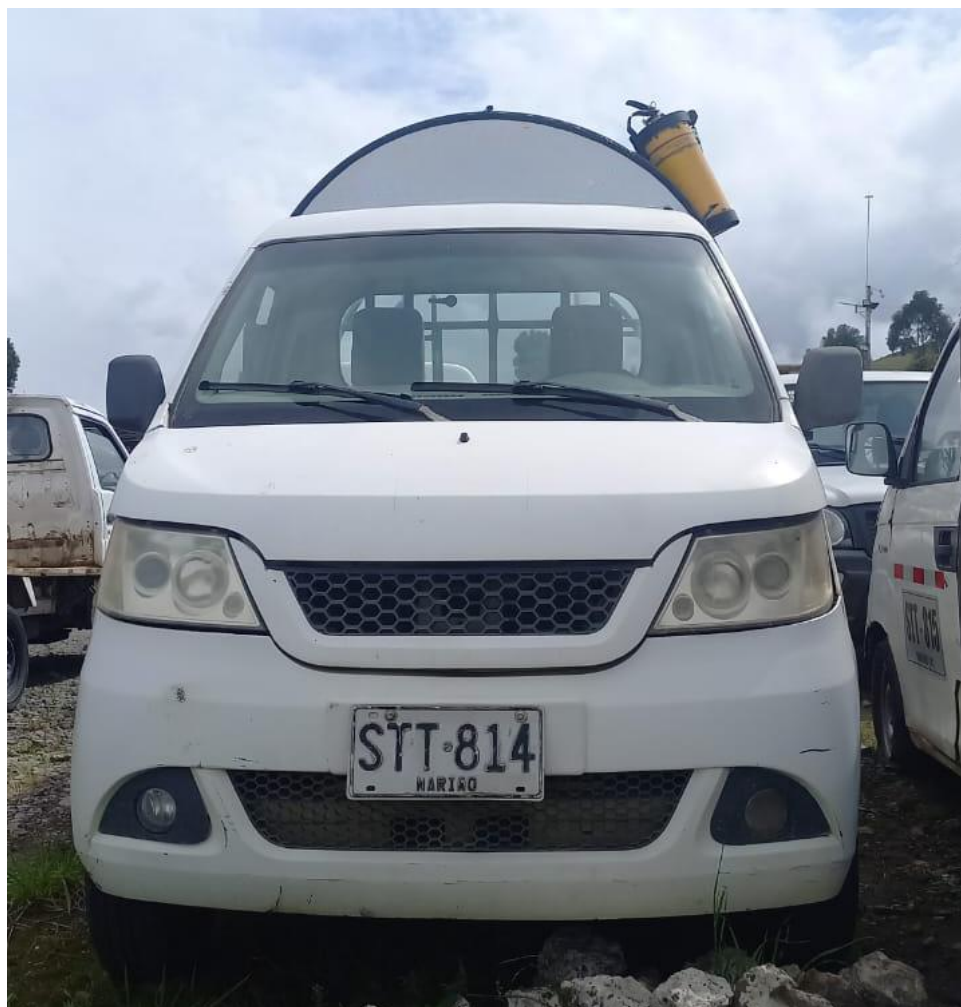
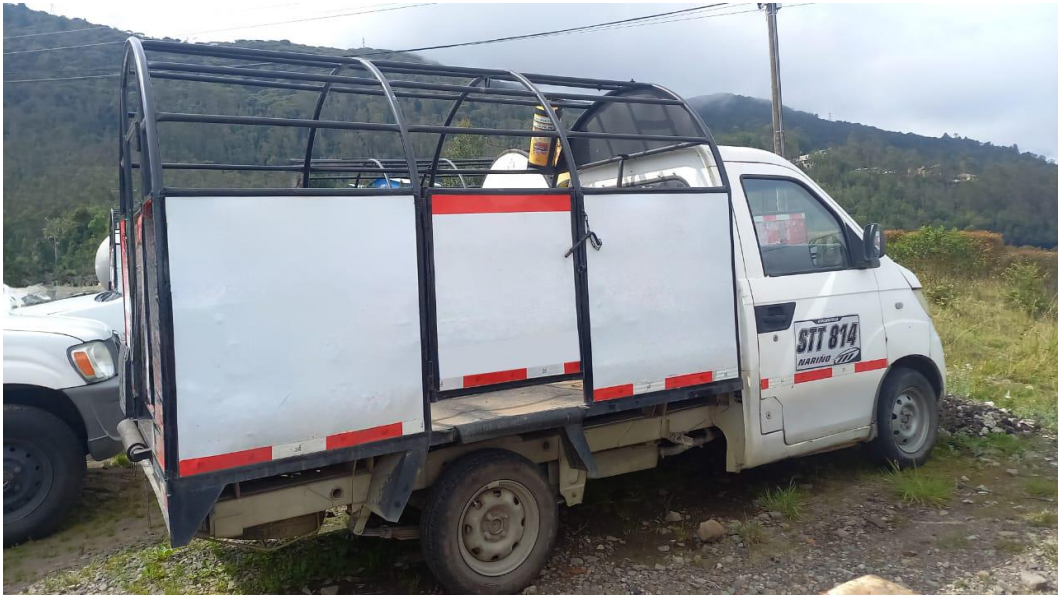
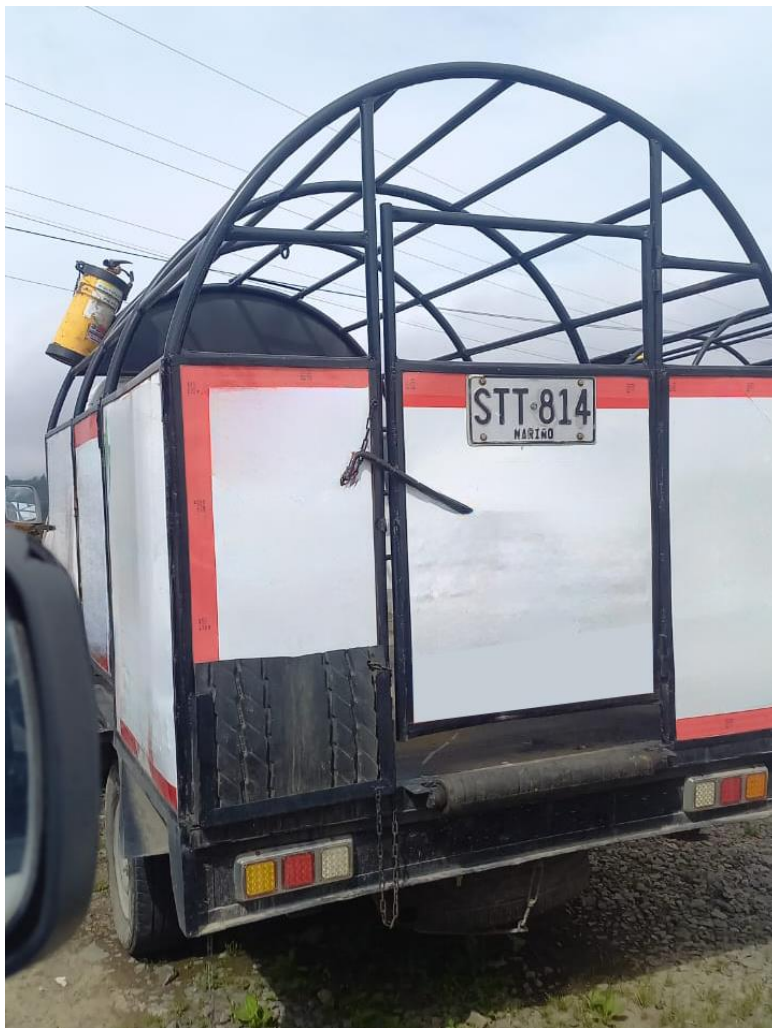
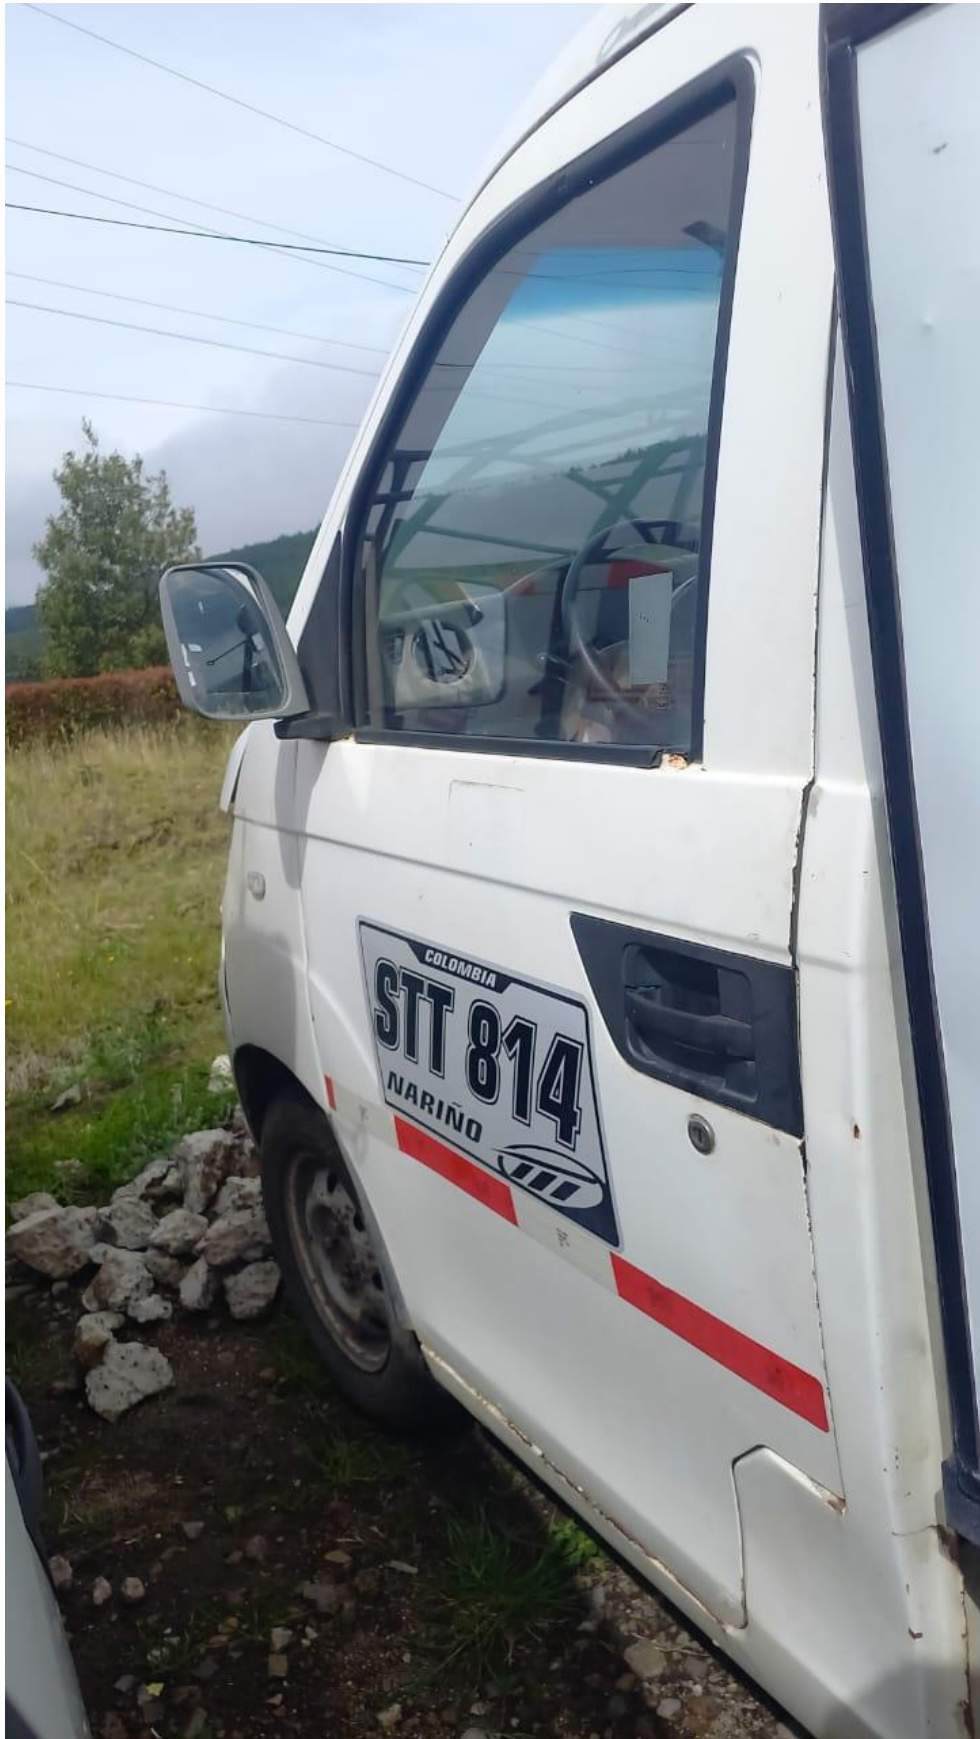
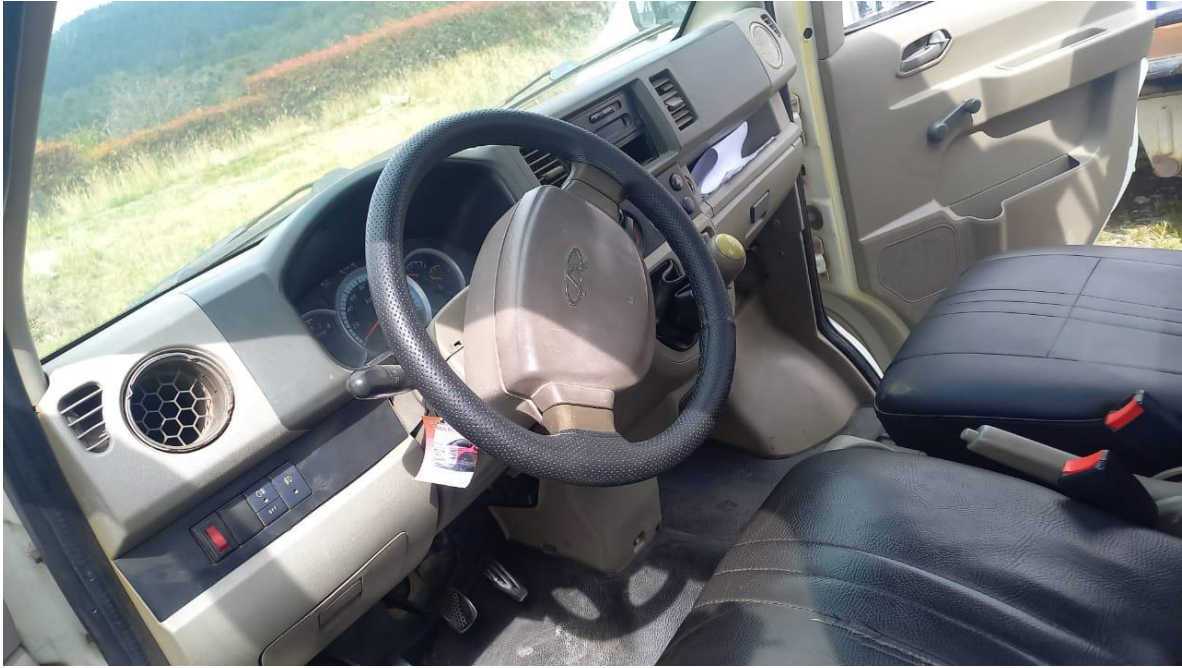
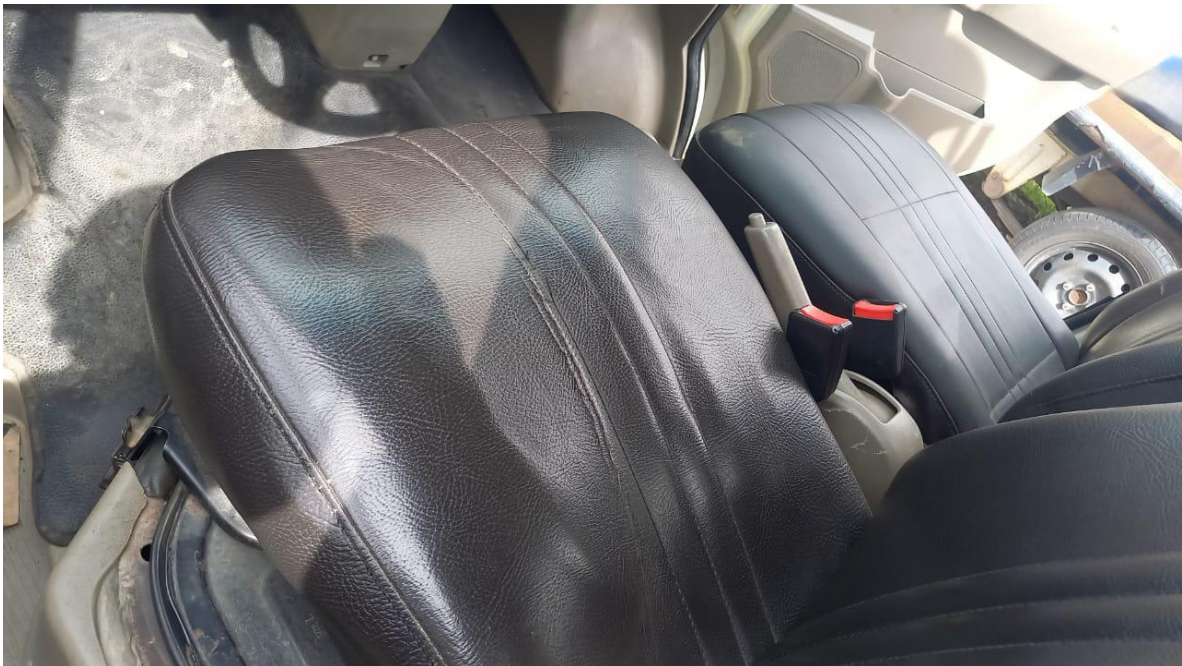
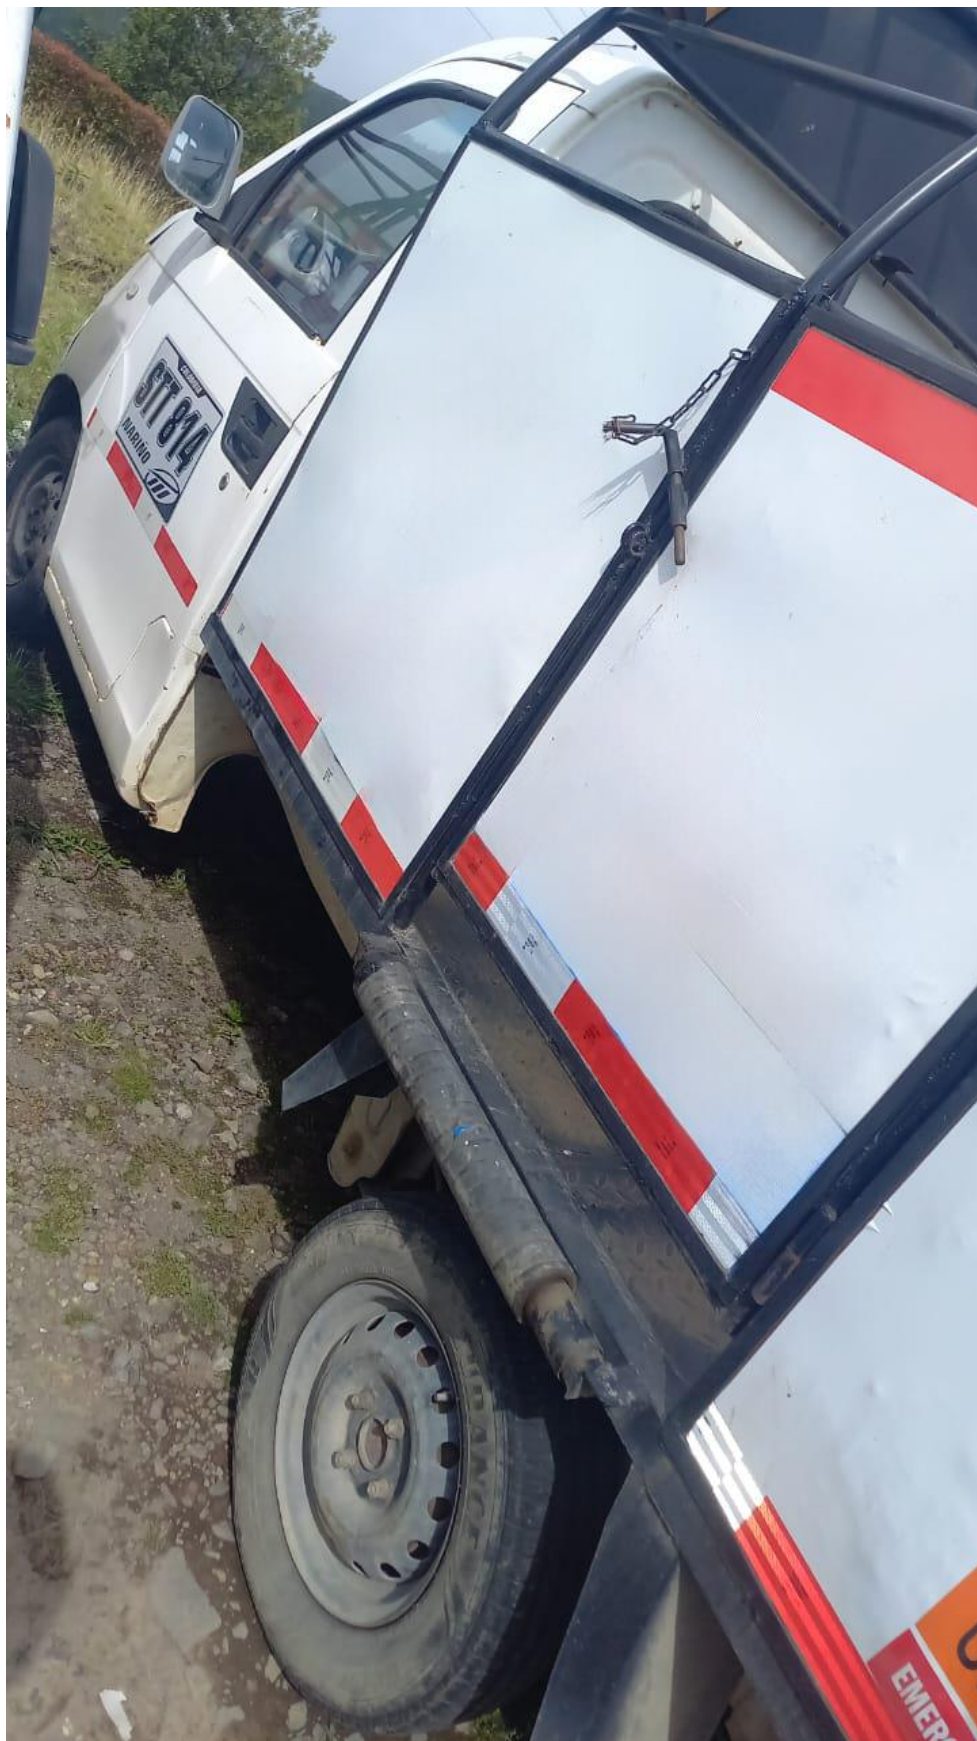
STT814:

Reporte: Vehículo no enciende, presenta fuga de aceite sin goteo continuo, arreglo malo en puertas, parales centrales, piso ambos lados, guardabarras, bomper arreglo bueno, arreglo bueno en parales parabrisas, presenta varios puntos de oxidación, mala aplicación de pintura, vehículo presenta múltiples arreglos, pintura presenta impurezas, pintura con acabados piel naranja, pintura con marcas de ligado, pintura con pérdida de brillo, reparación de motor.
