TÉRMINOS Y CONDICIONES GENERALES

A continuación, se relaciona los vehículos y sus características para la validación respectiva.

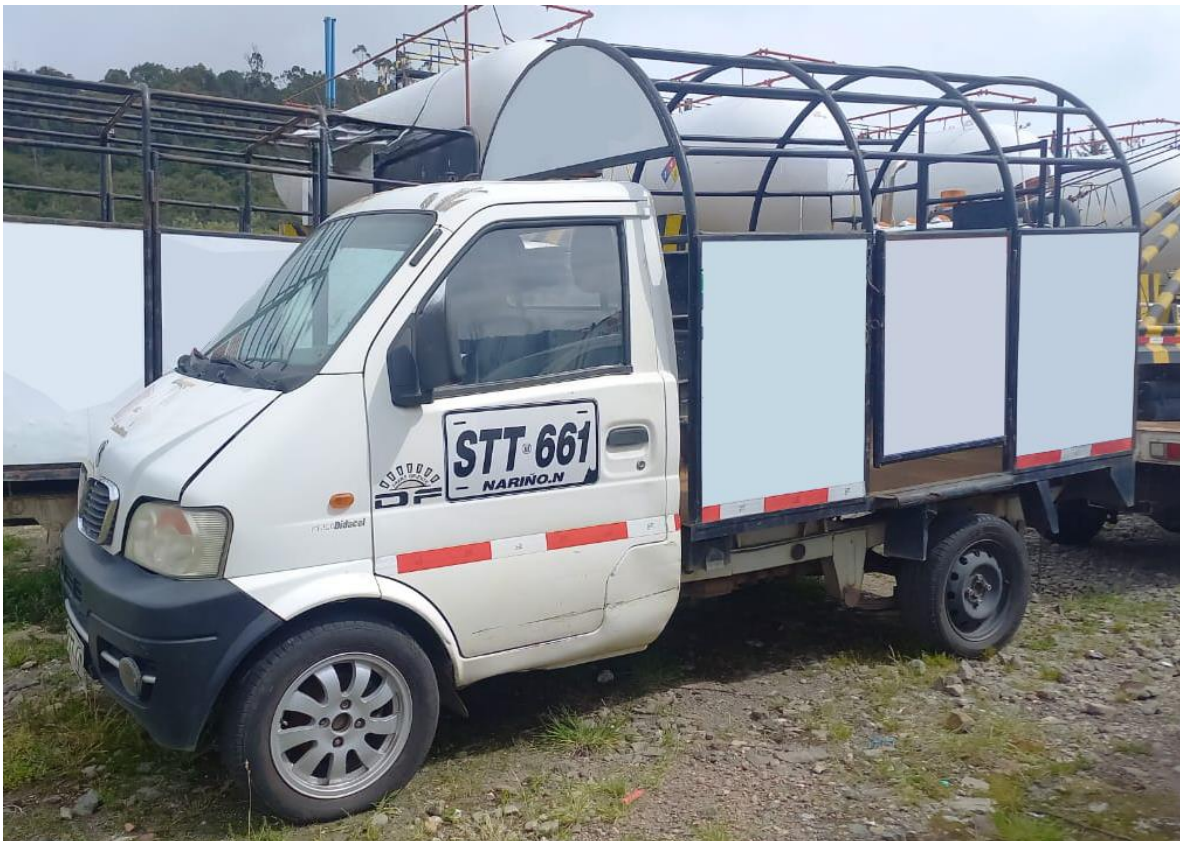
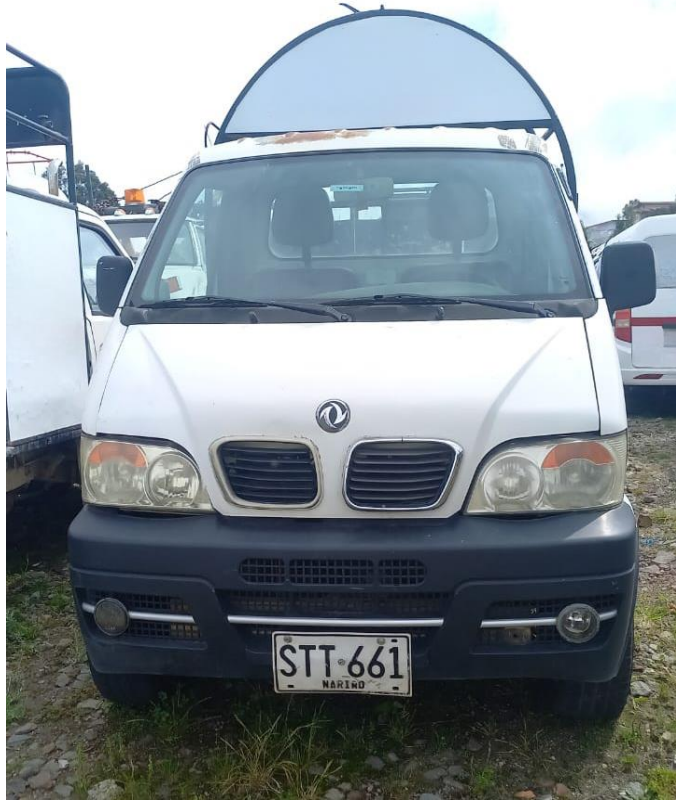
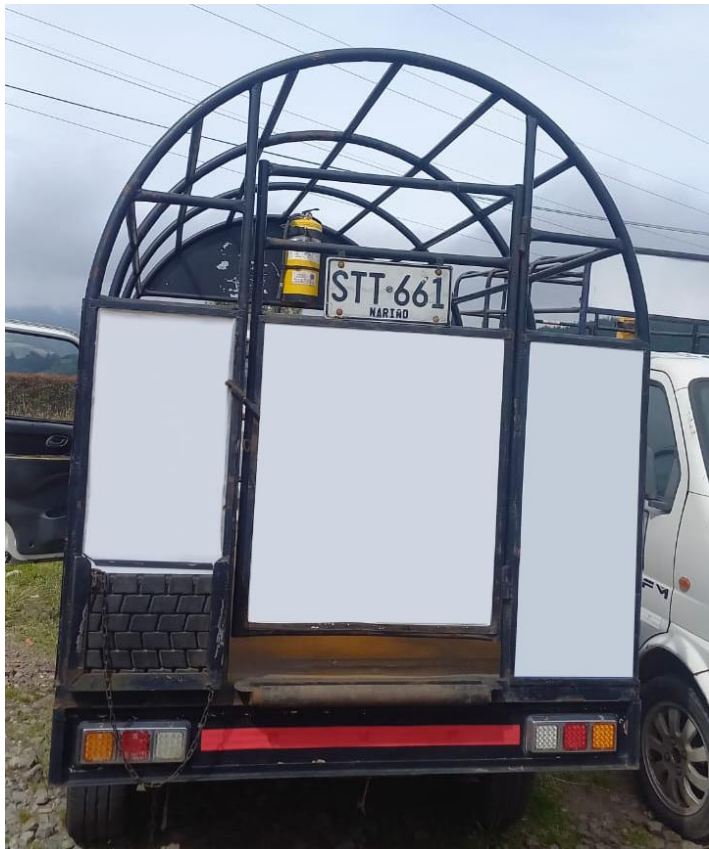
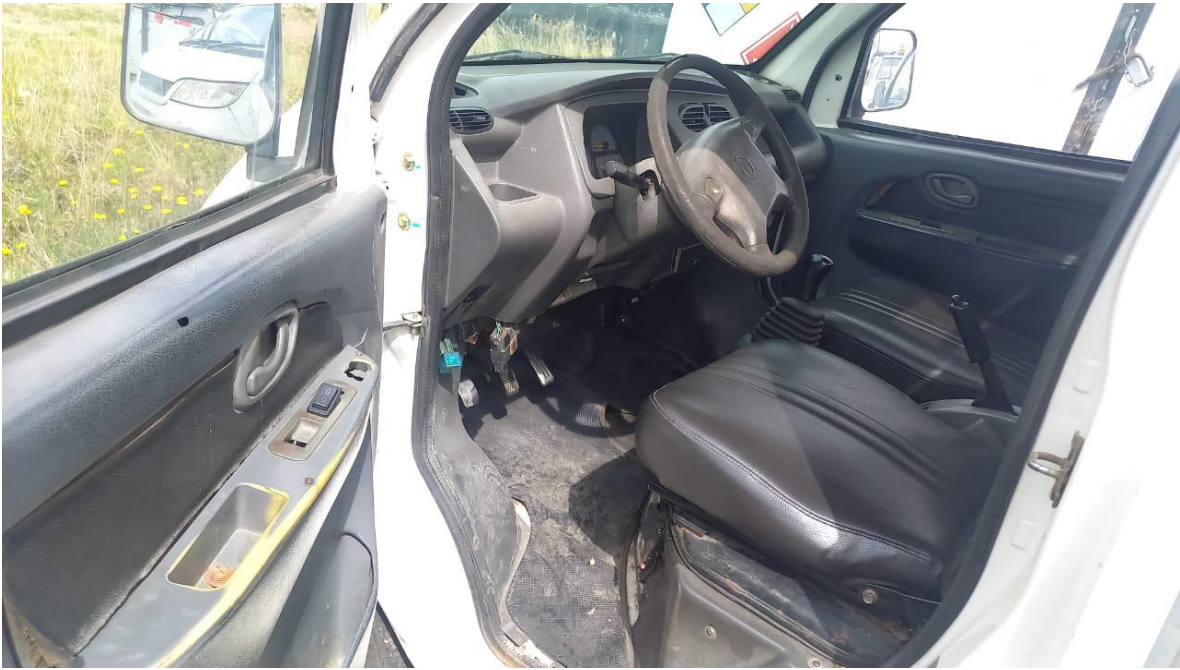
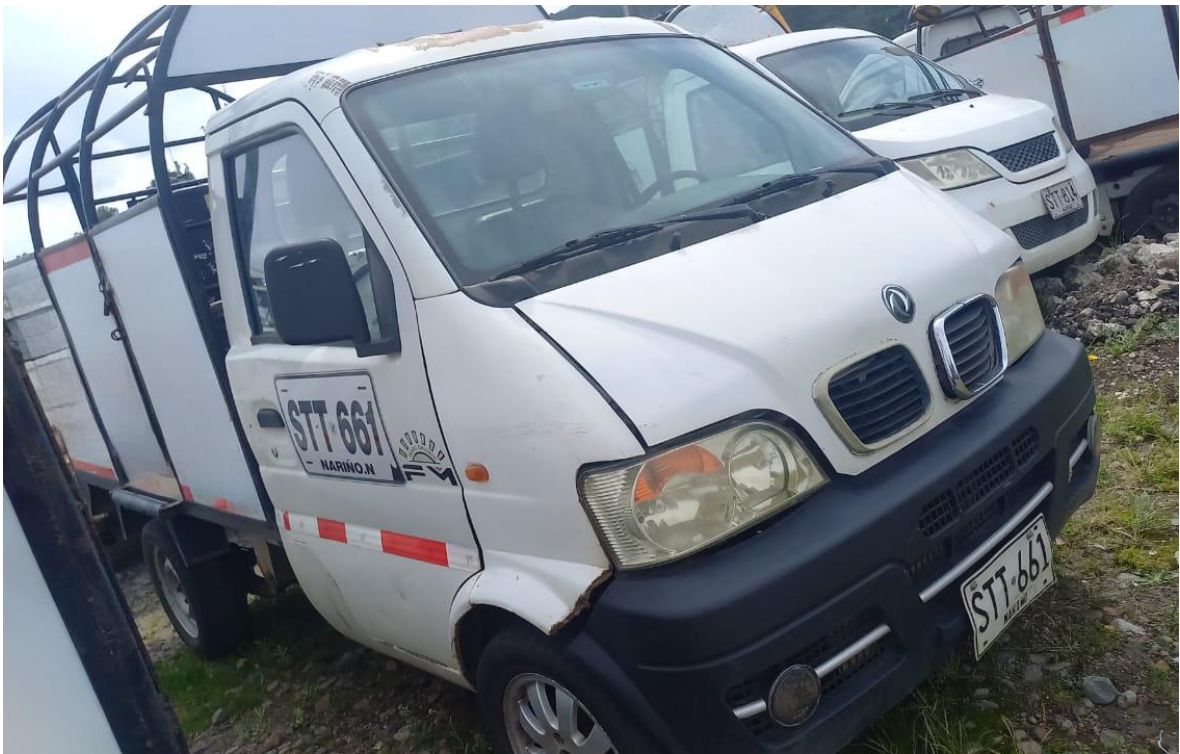
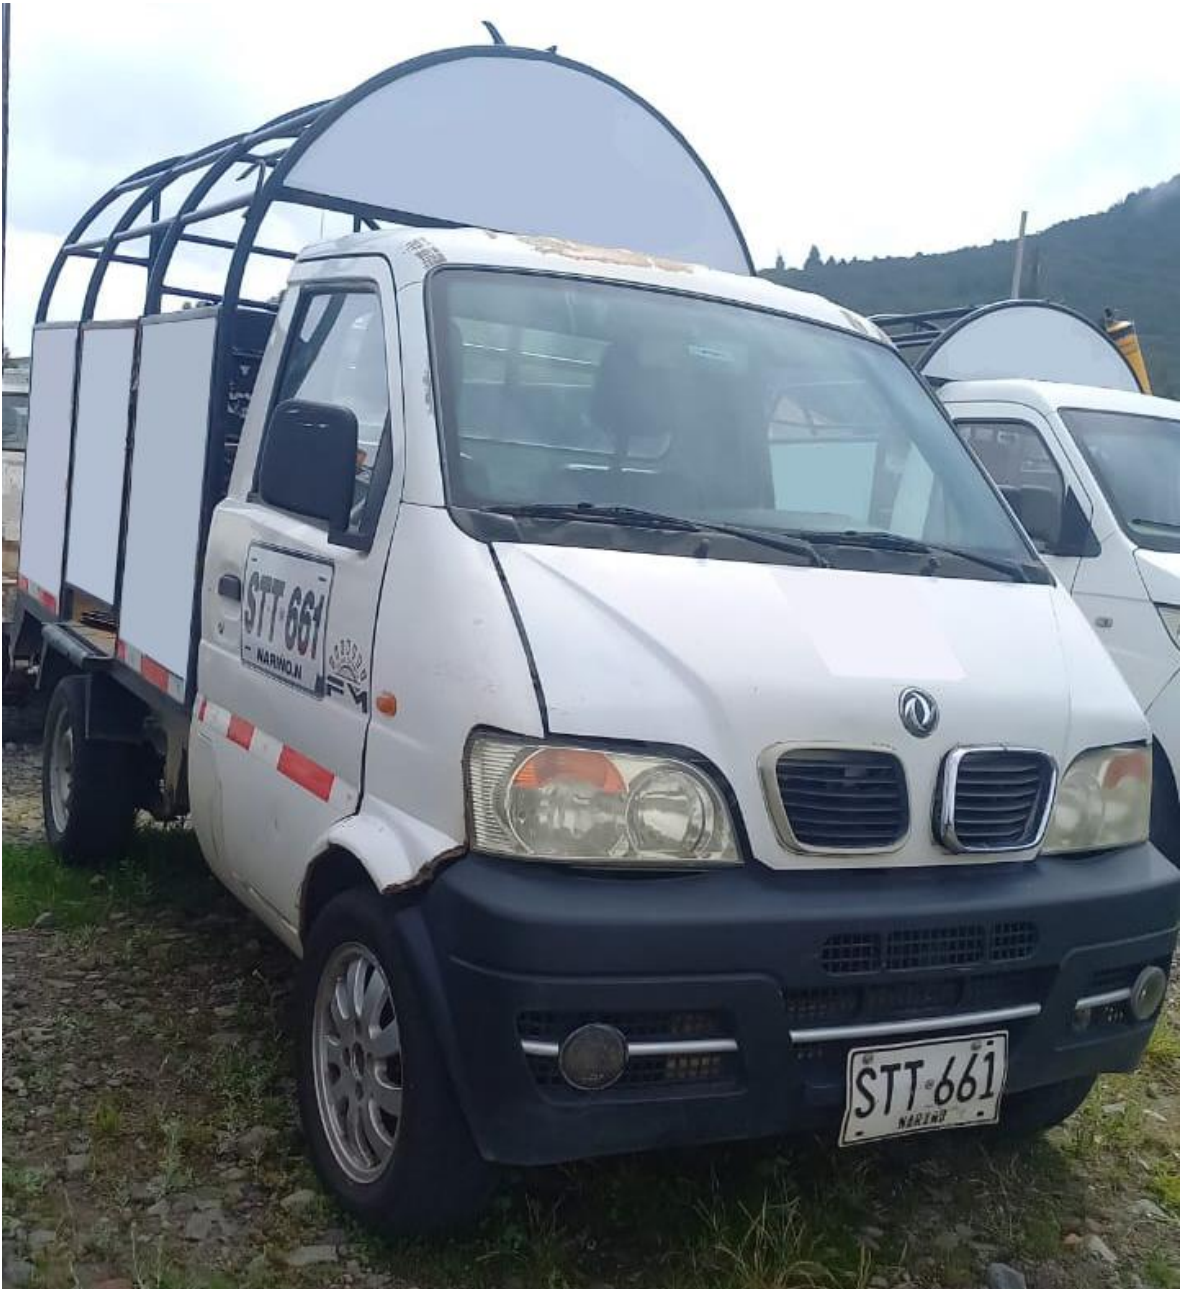
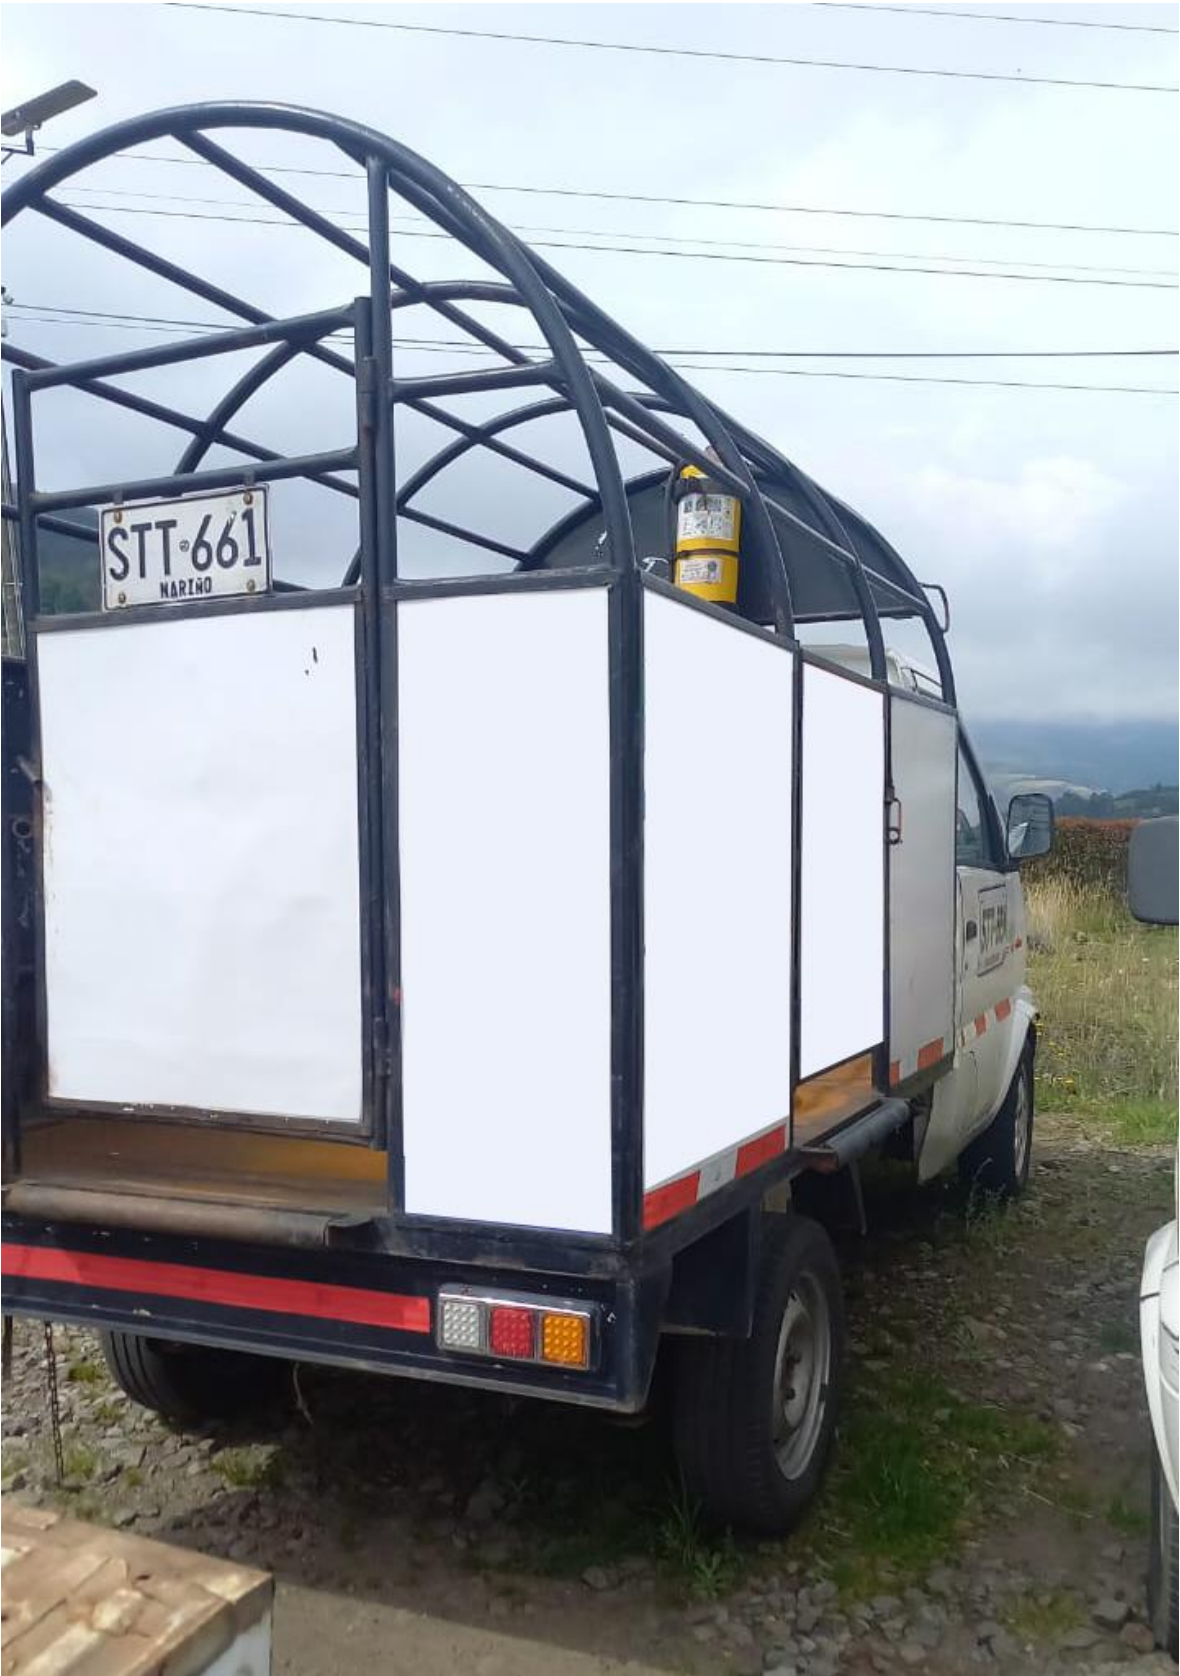
STT661:

Reporte: Arreglo malo en puerta derecha, guardabarros derecho, capo, paral central, larguero izquierdo soldada, bomper con descuadre, persiana mala, carteras malas, millaret malo, vehículo no enciende, aceite motor con agua, Seguridad pasiva afectada de acuerdo a nuestro análisis realizado, no se hallaron inconsistencias en las bases de datos de Colserautos, reparación de motor.

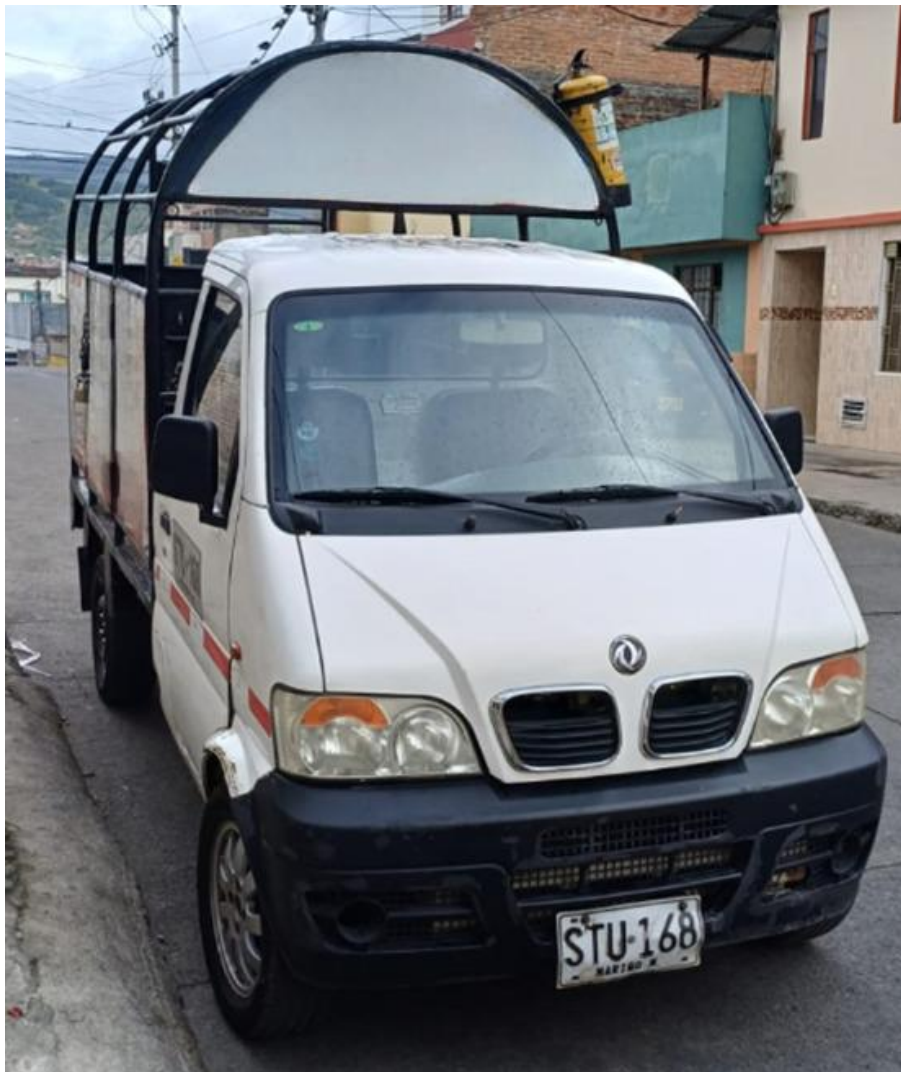
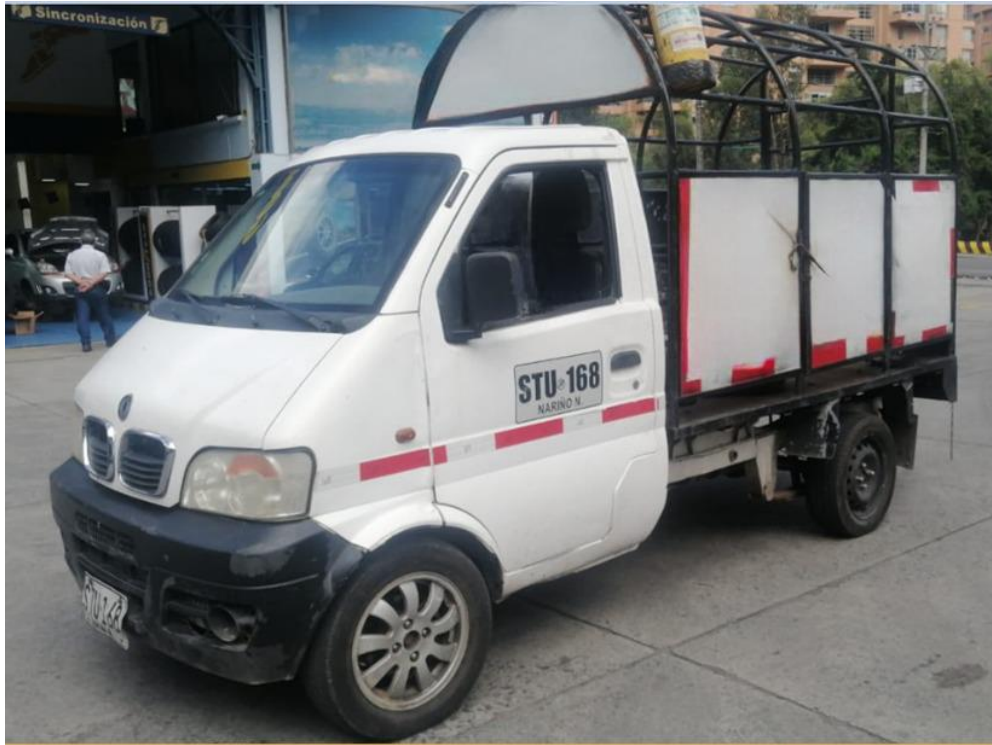
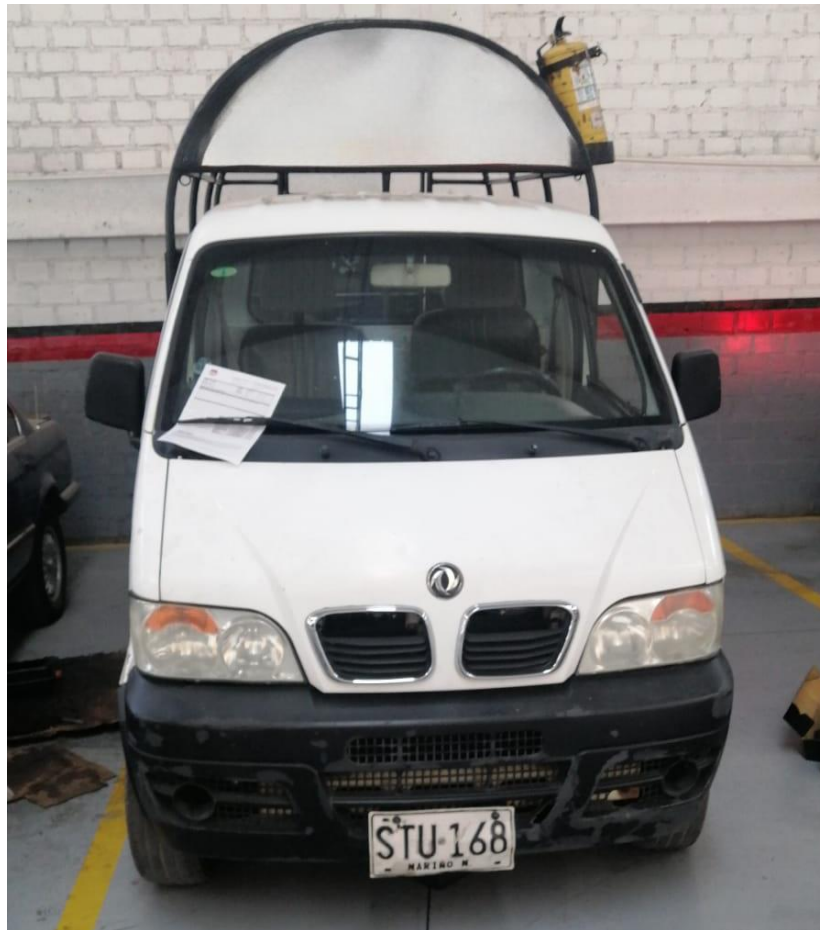
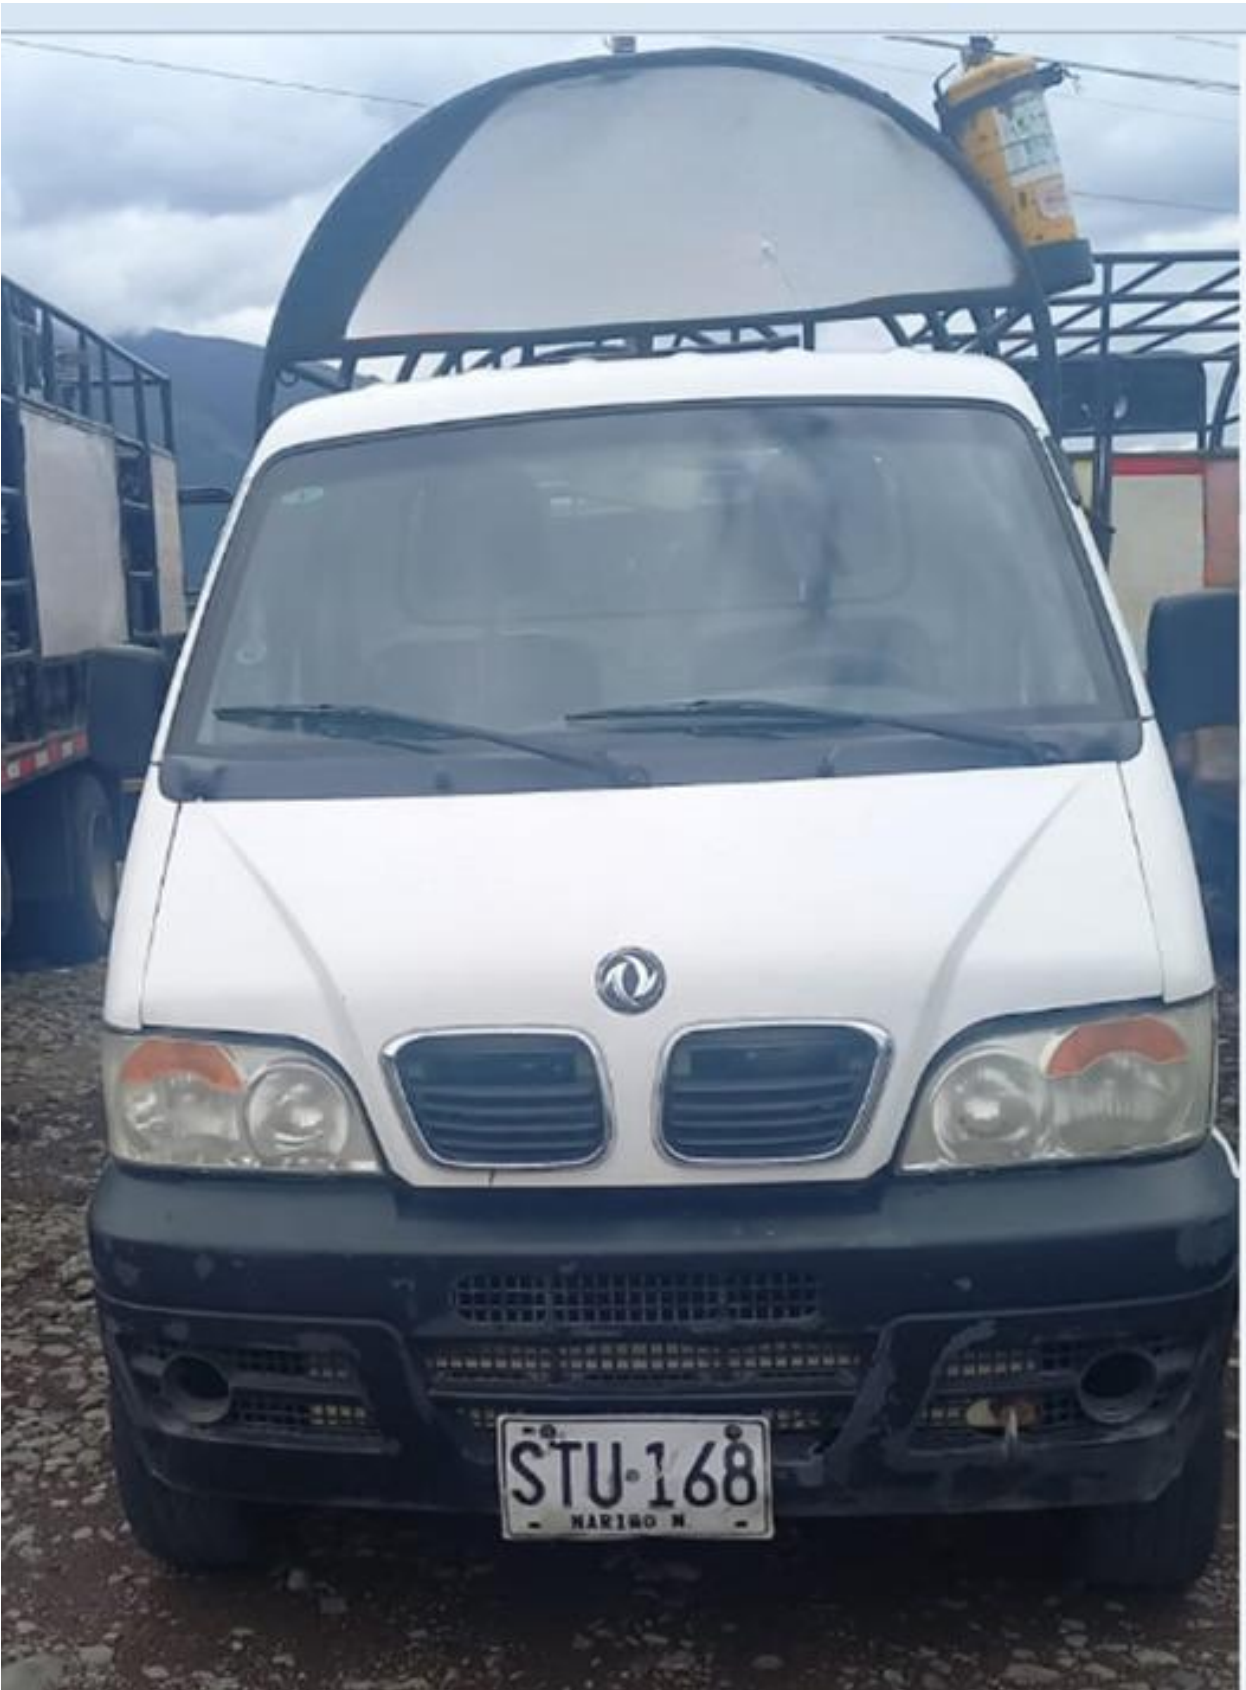
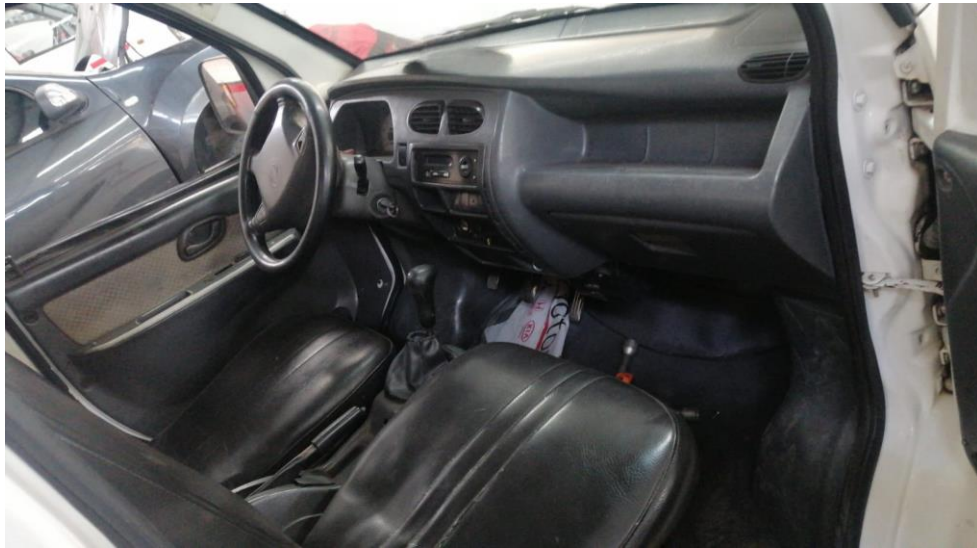
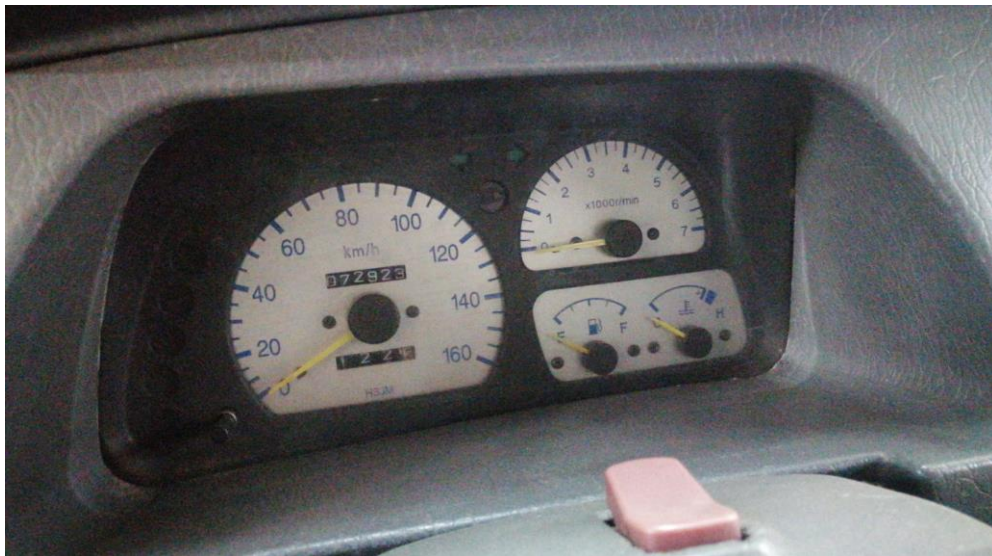
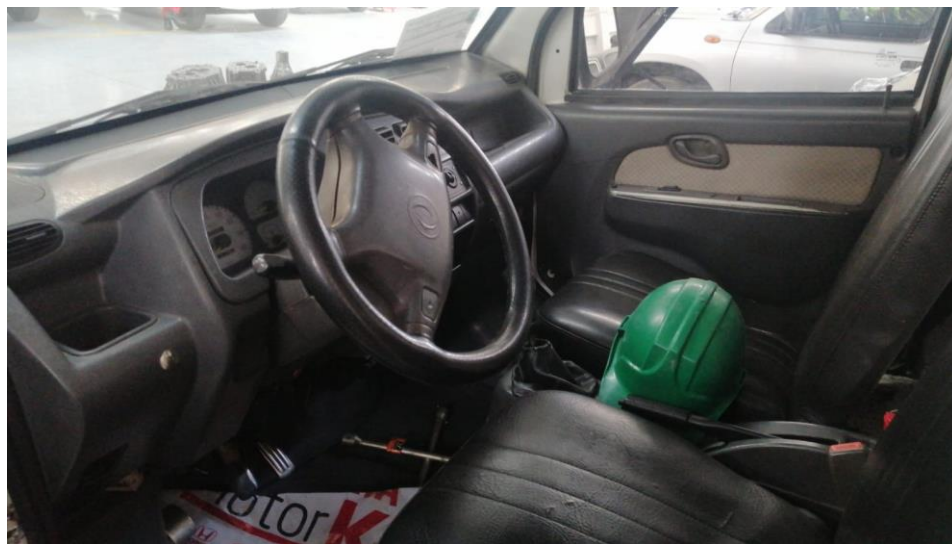
STU168:

Reporte: Seguridad pasiva afectada presenta aplicación de soldadura en ambas vigas, viga izquierda en mayor cantidad con refuerzo en la zona media, motor presenta fuga, tapicería en regular estado, radio, plumillas y calefacción no funcionan, llantas delanteras baja vida útil, Latonería presenta arreglos buenos y regulares, presenta múltiples rayones y sumidos, Seguridad pasiva afectada soldadura mal aplicada o no apropiada.

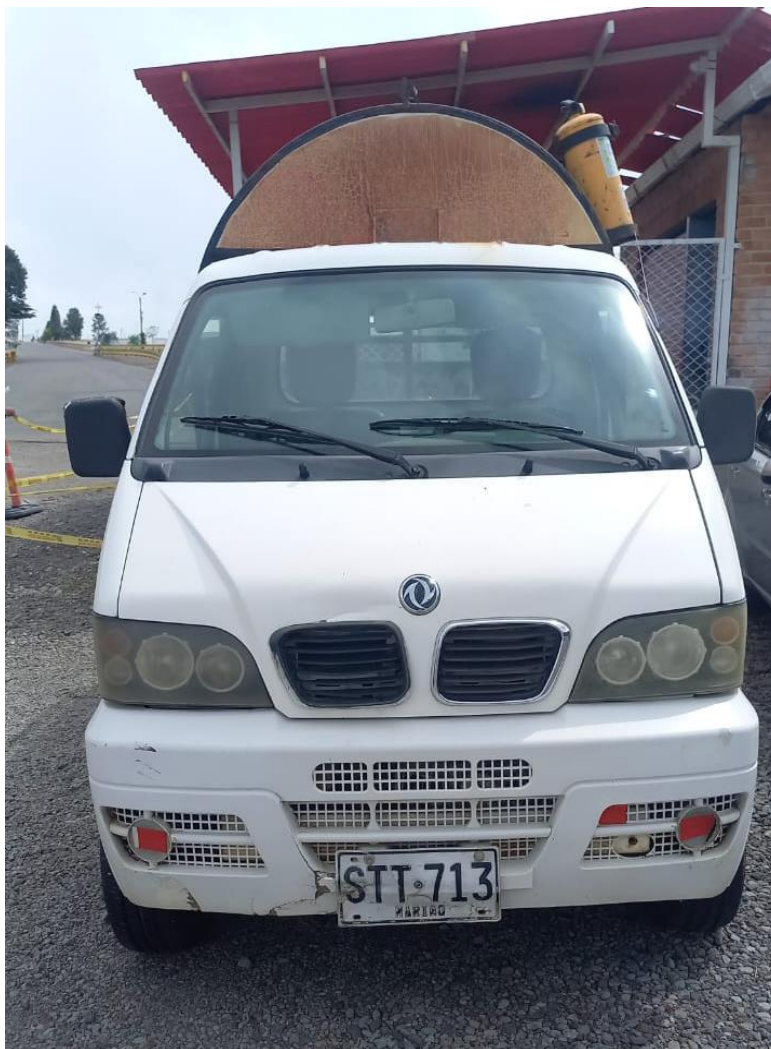
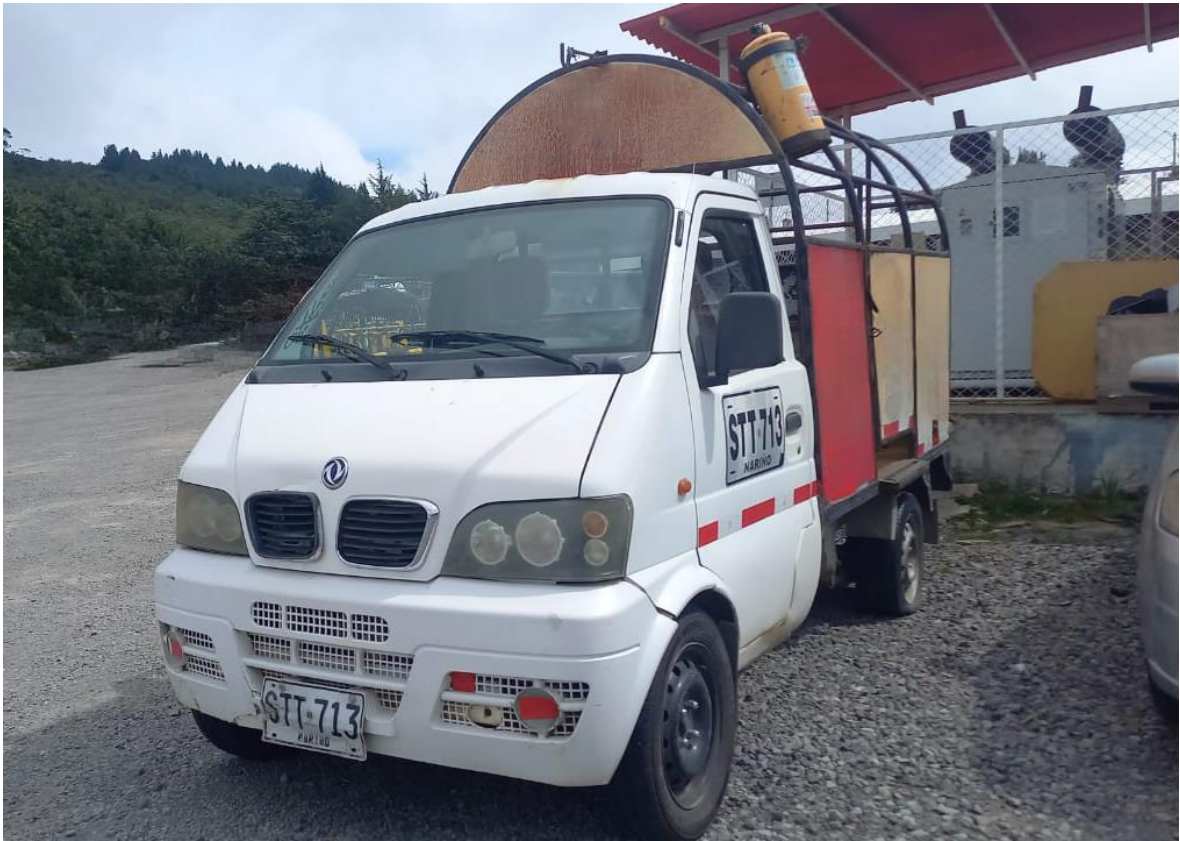
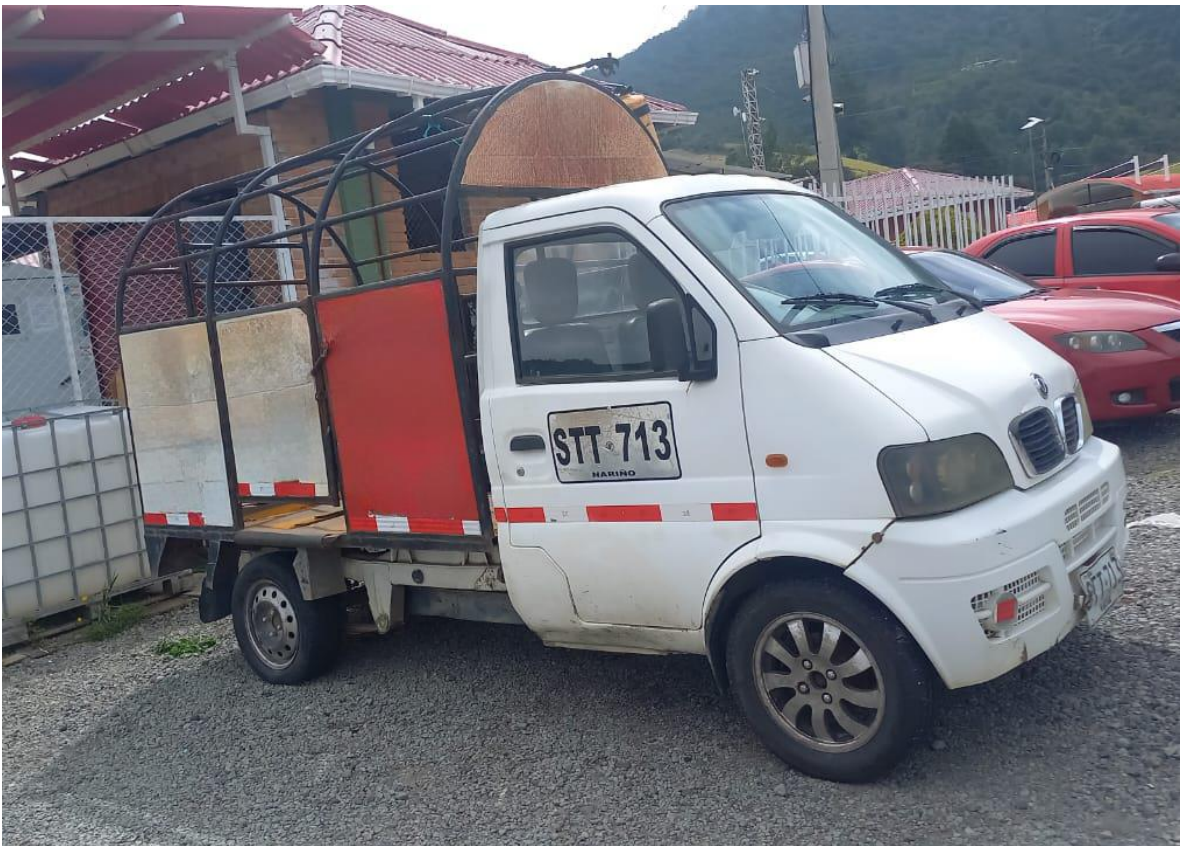
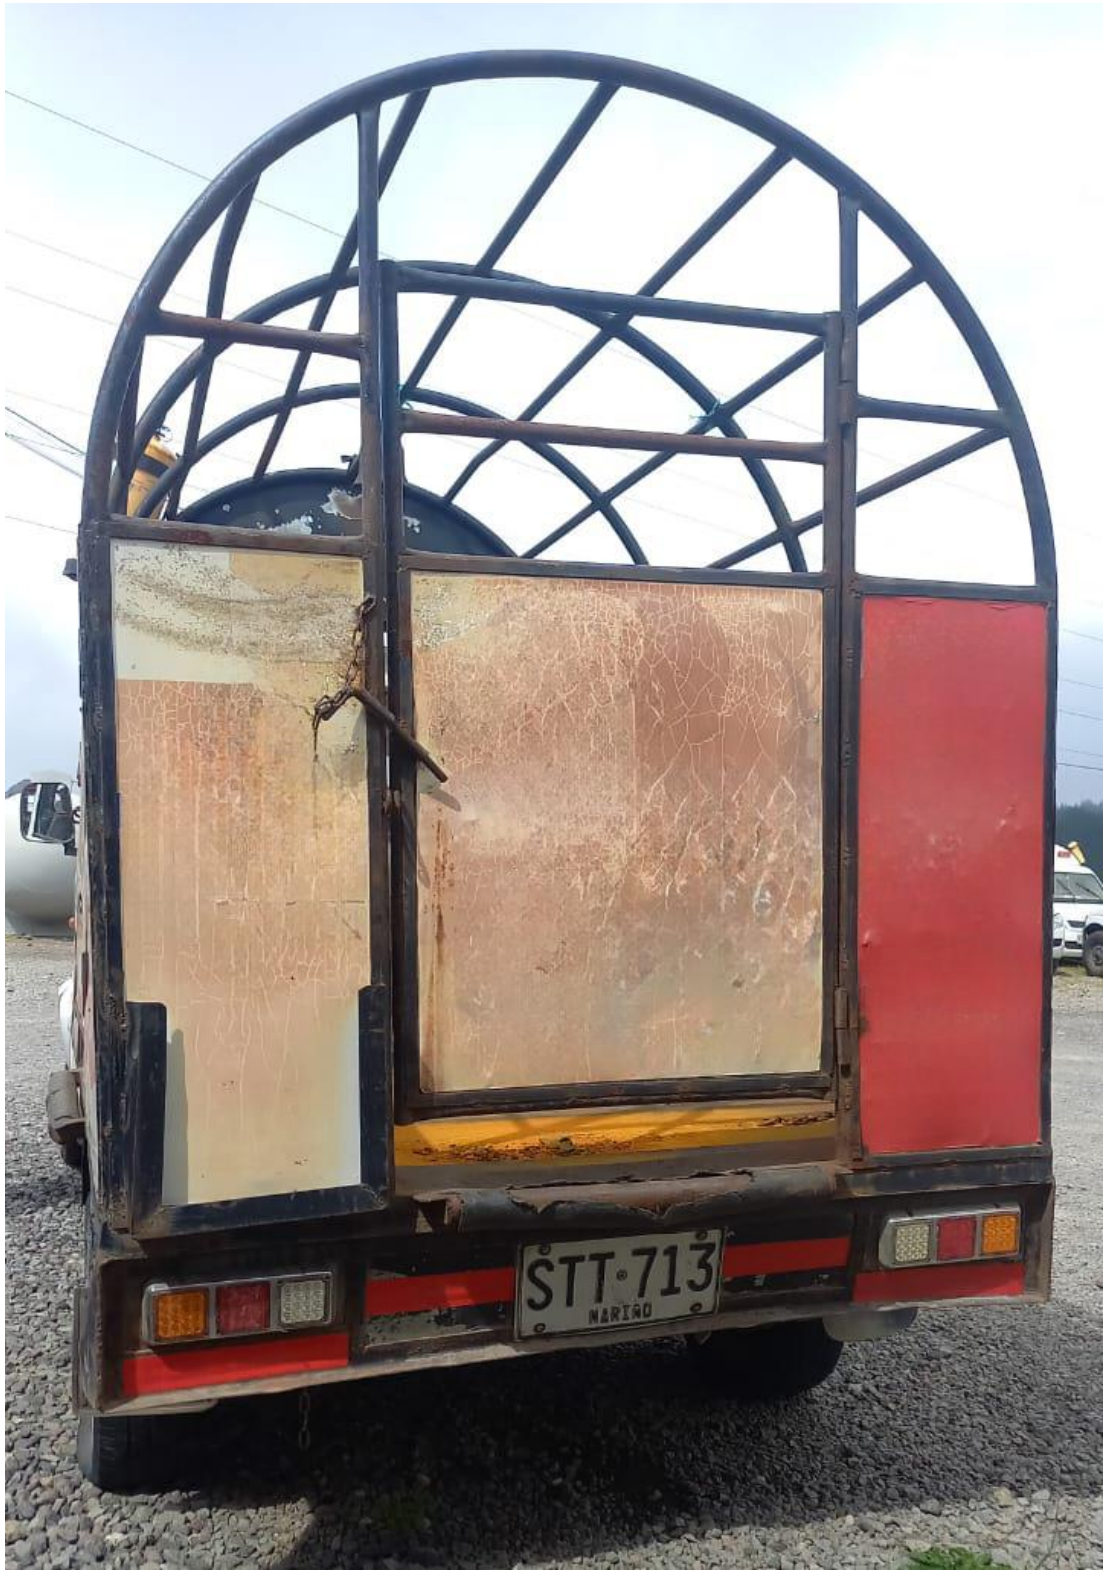
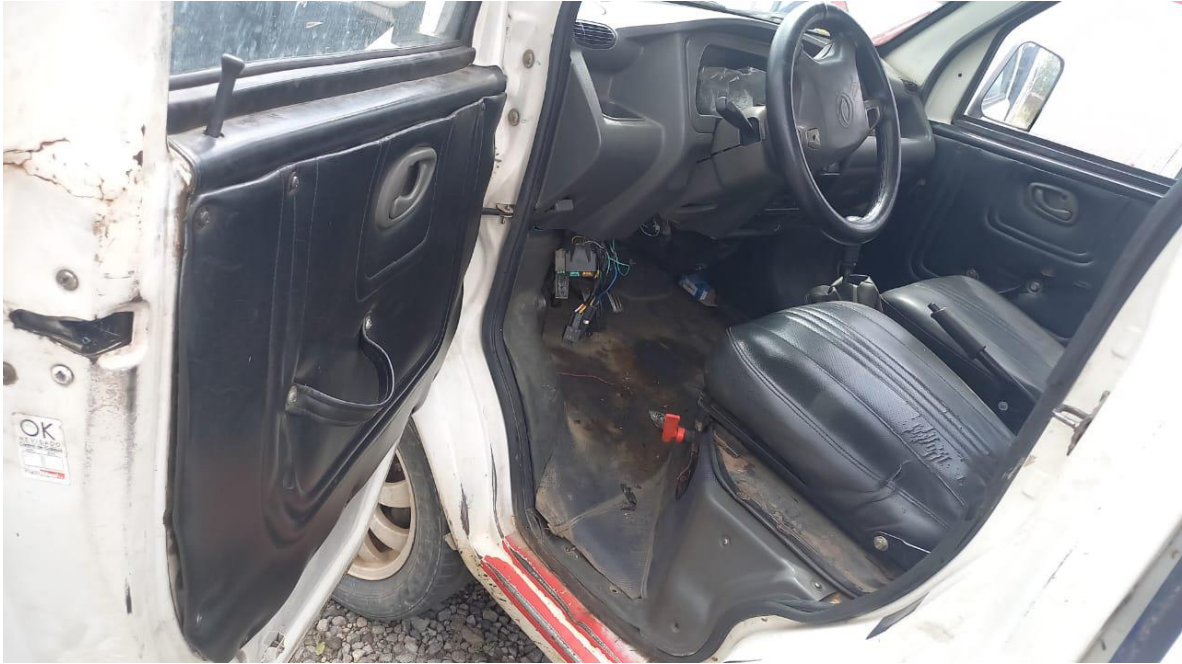
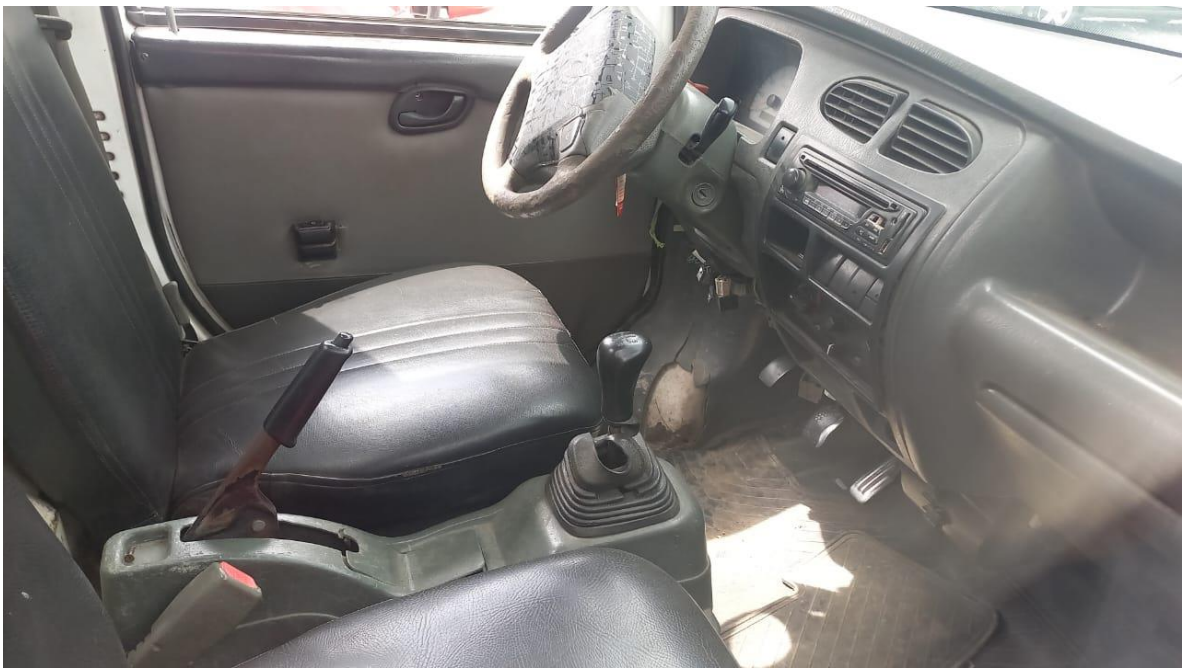
STT713:

Reporte: Vehículo presenta mal estado de latonería en general, presenta grado menor de oxidación en casis, presenta mal estado de piso de cabina, presenta fuga de aceite en transmisión, humedad de aceite por cárter, presenta mal estado de piso de carrocería, vehículo presenta múltiples arreglos. SE SUGIERE VERIFICAR HISTORIAL ANTE ENTIDADES COMPETENETS, seguridad pasiva afectada, reparación de motor.
