TÉRMINOS Y CONDICIONES GENERALES

A continuación, se relaciona los vehículos y sus características para la validación respectiva.

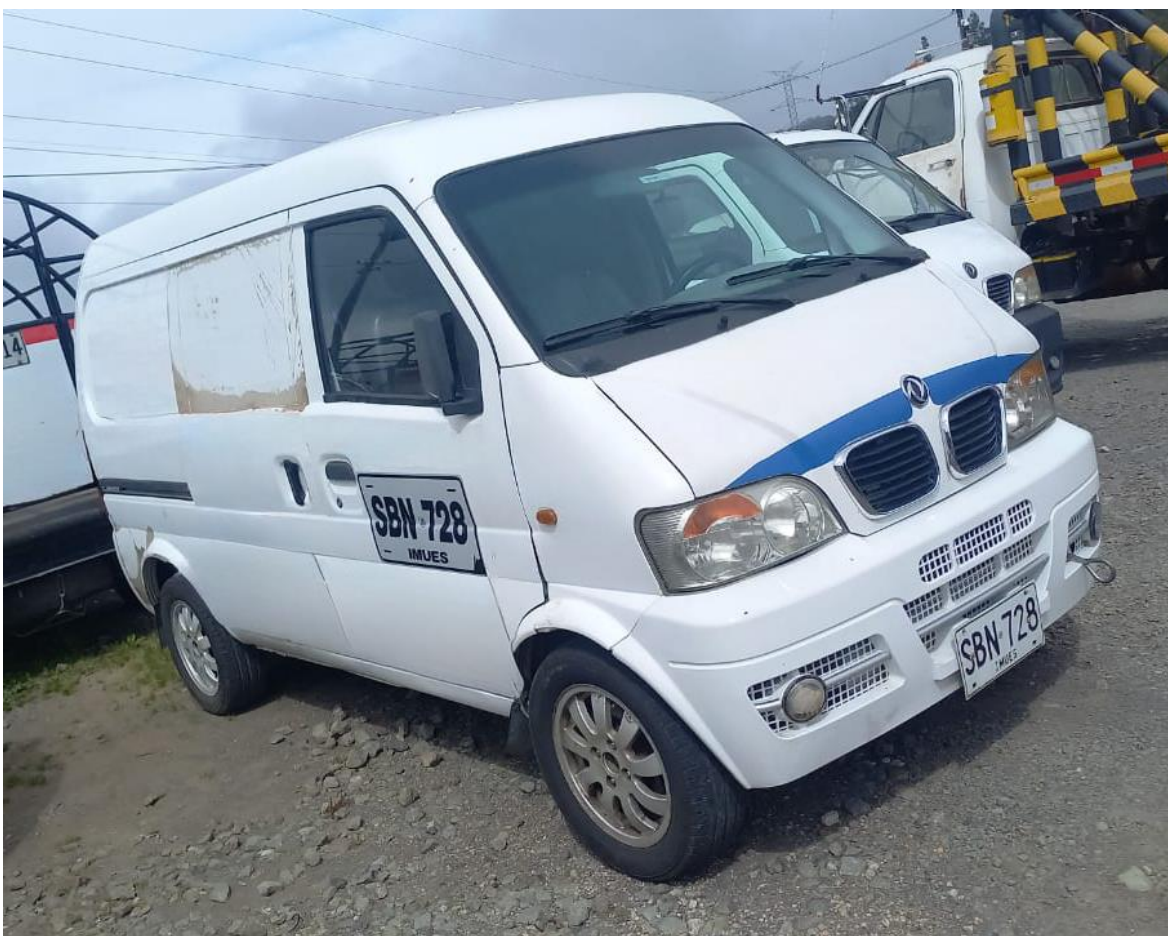
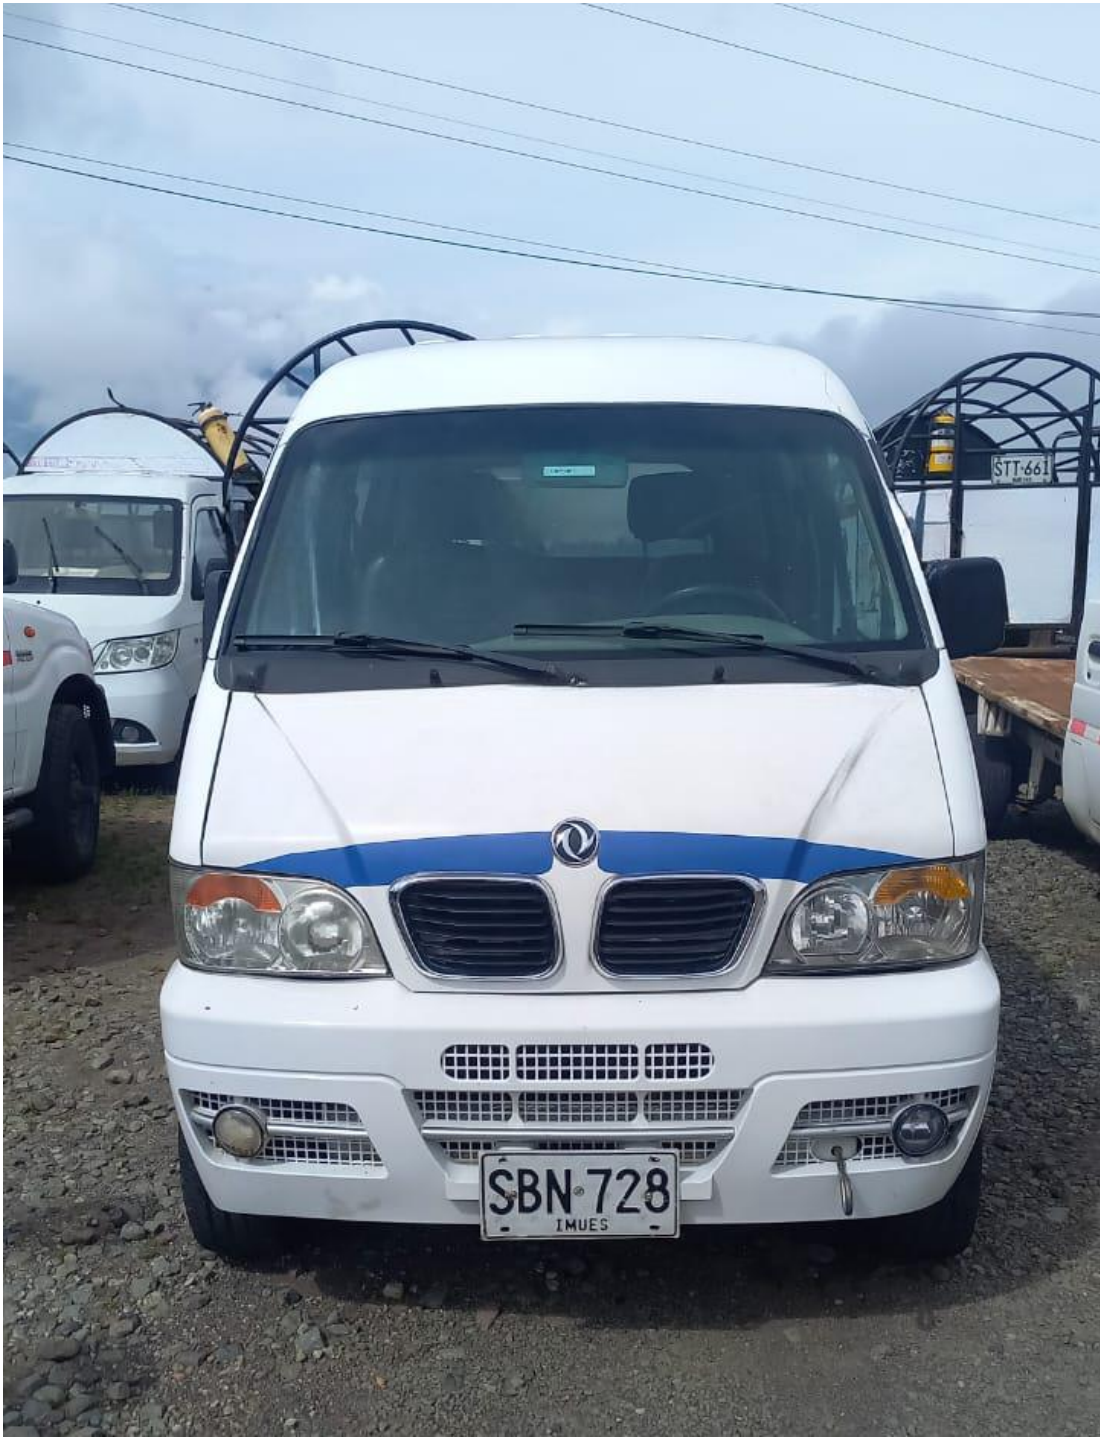
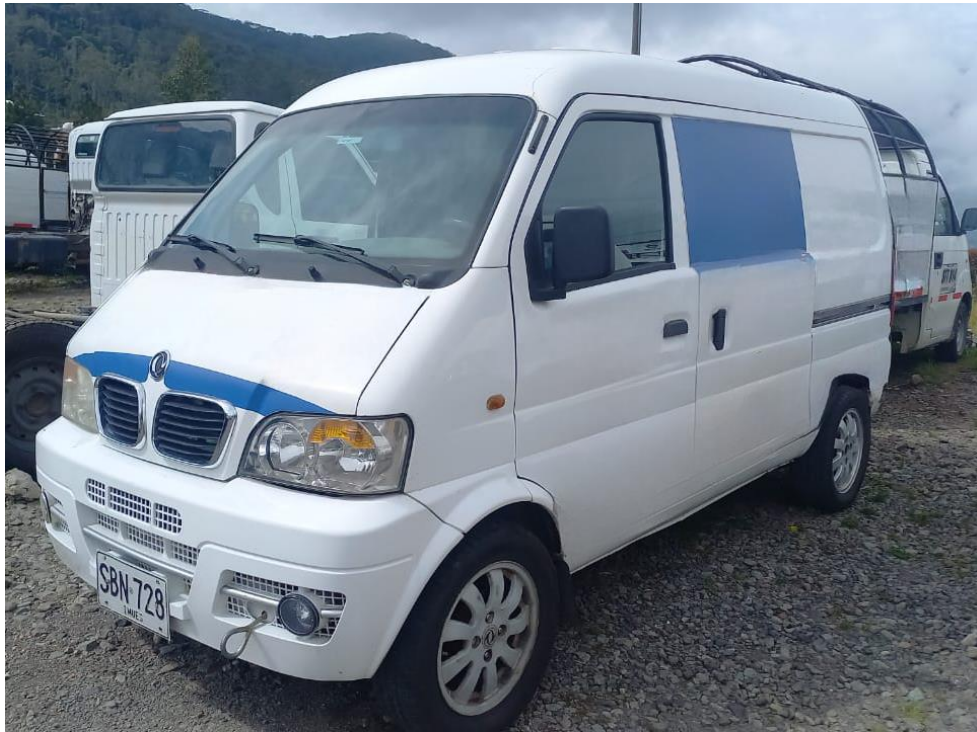
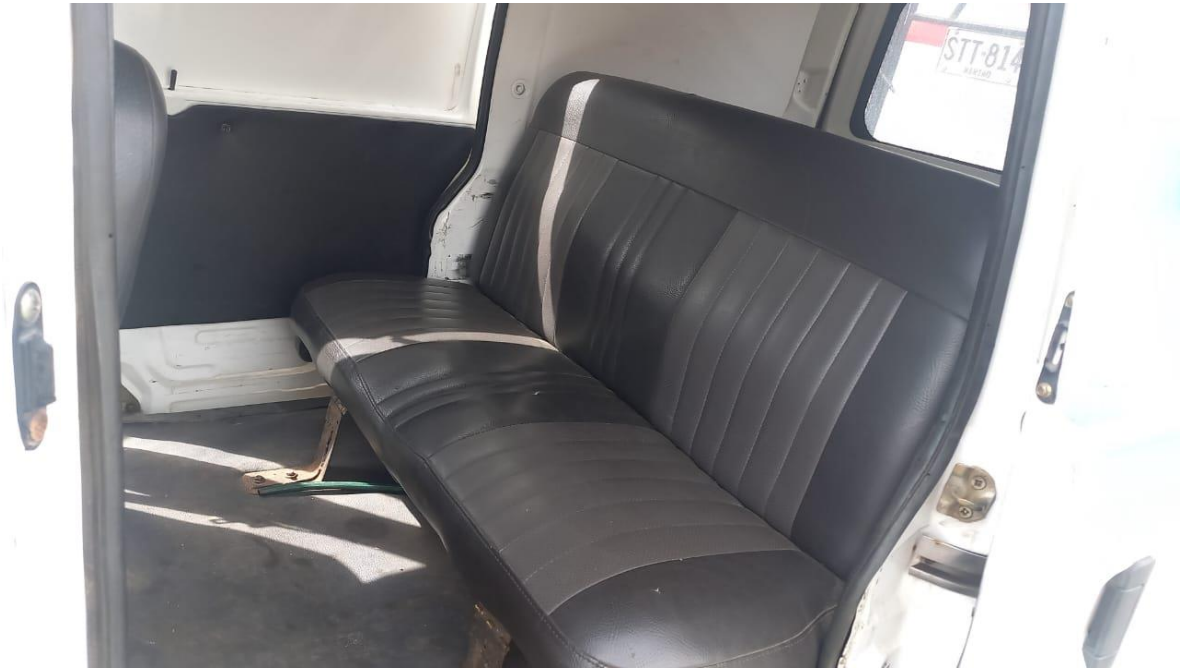
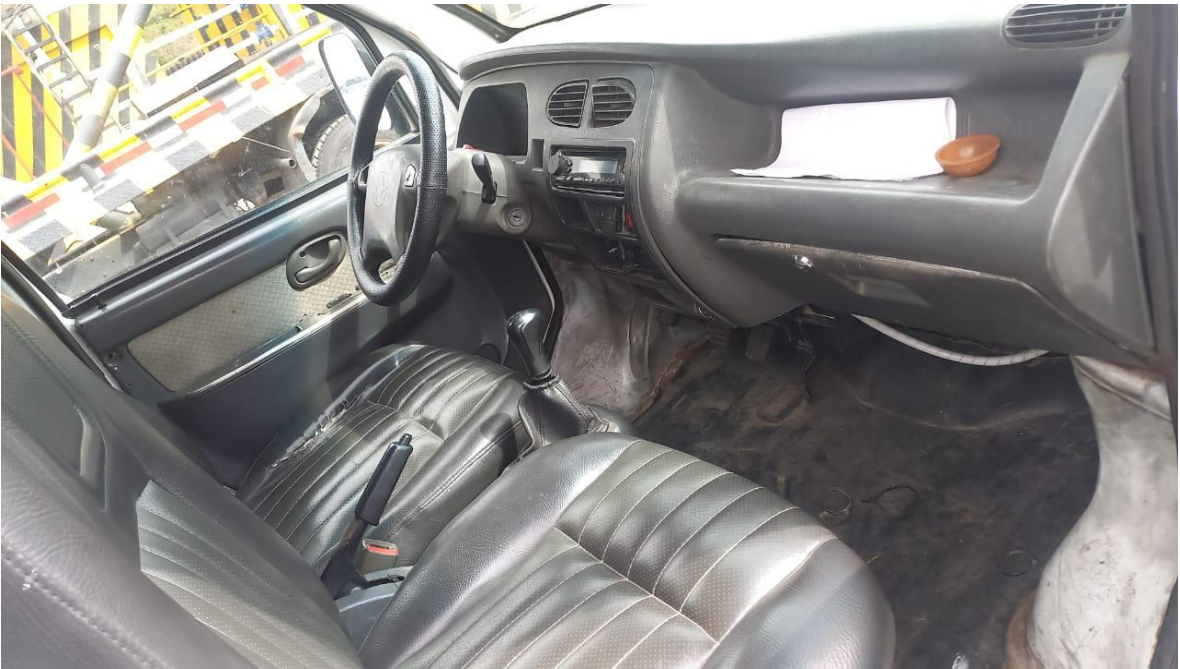
SBN728:

Reporte: Seguridad activa afectada por mal estado de llantas delanteras, demás sistemas de seguridad activa y pasiva sin afectar, tapizado en regular estado, arreglos regulares y buenos en latonería y pintura, NO SE EVIDENCIA FUGAS, presenta instalación sistema de gas, No presenta afectaciones en estructura.

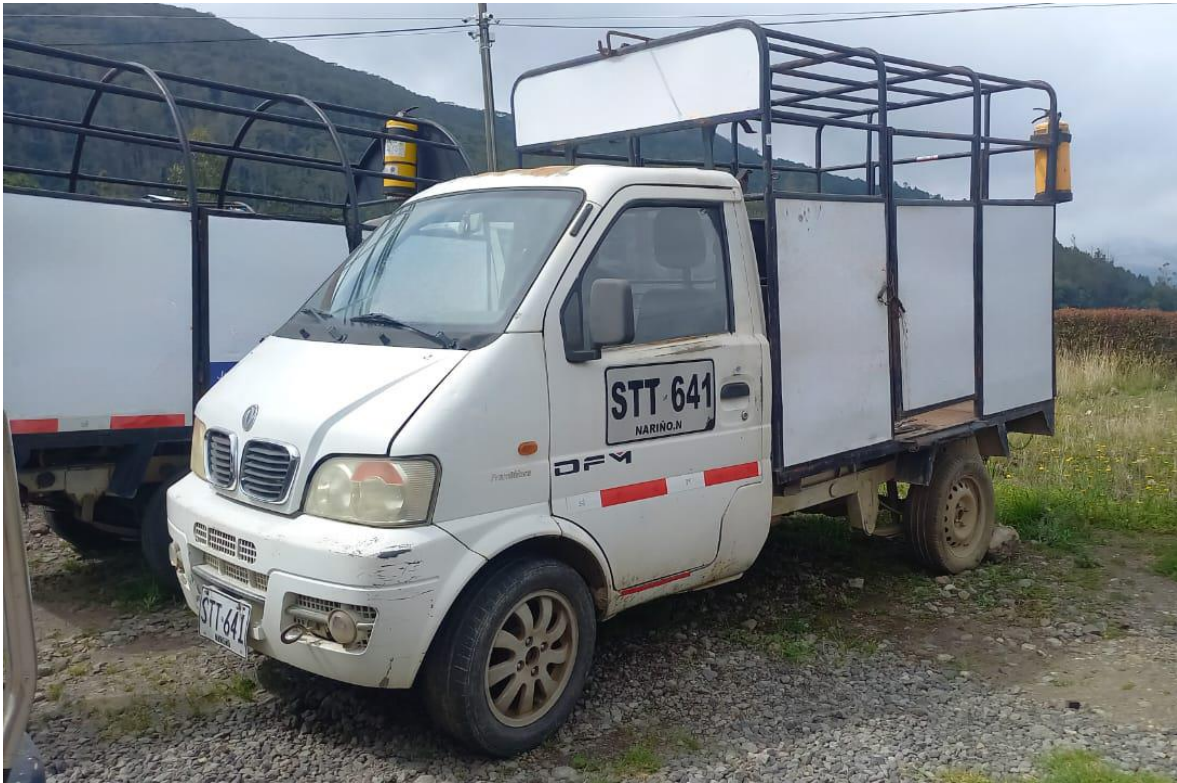
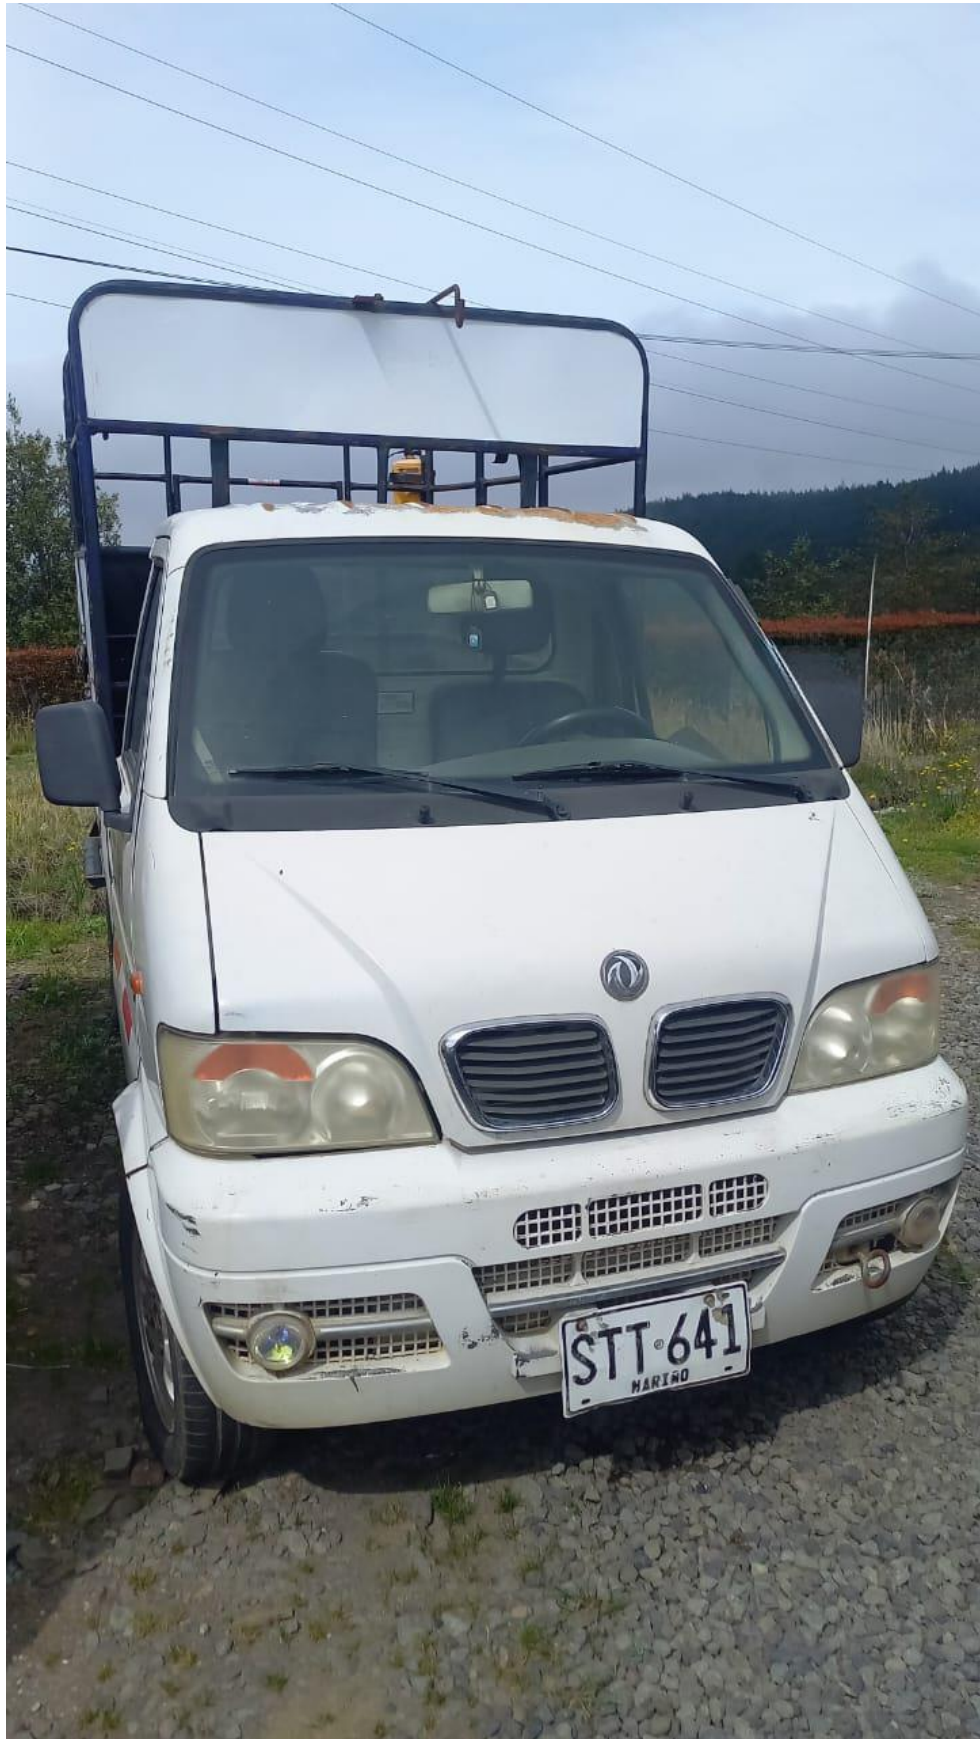
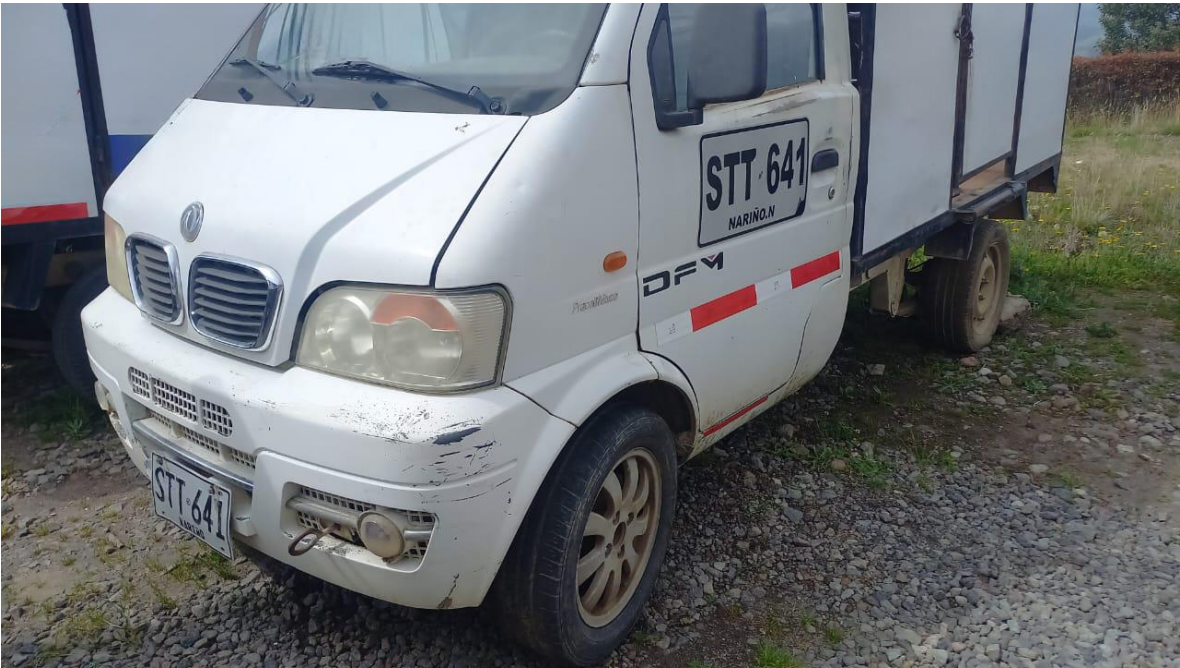
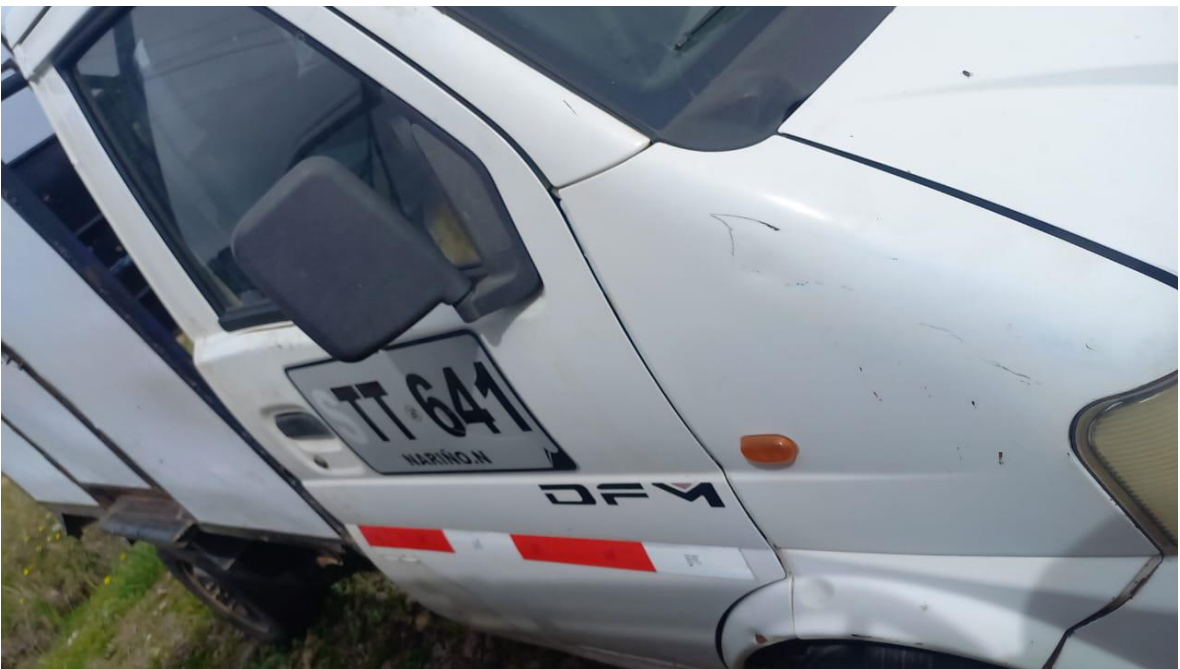
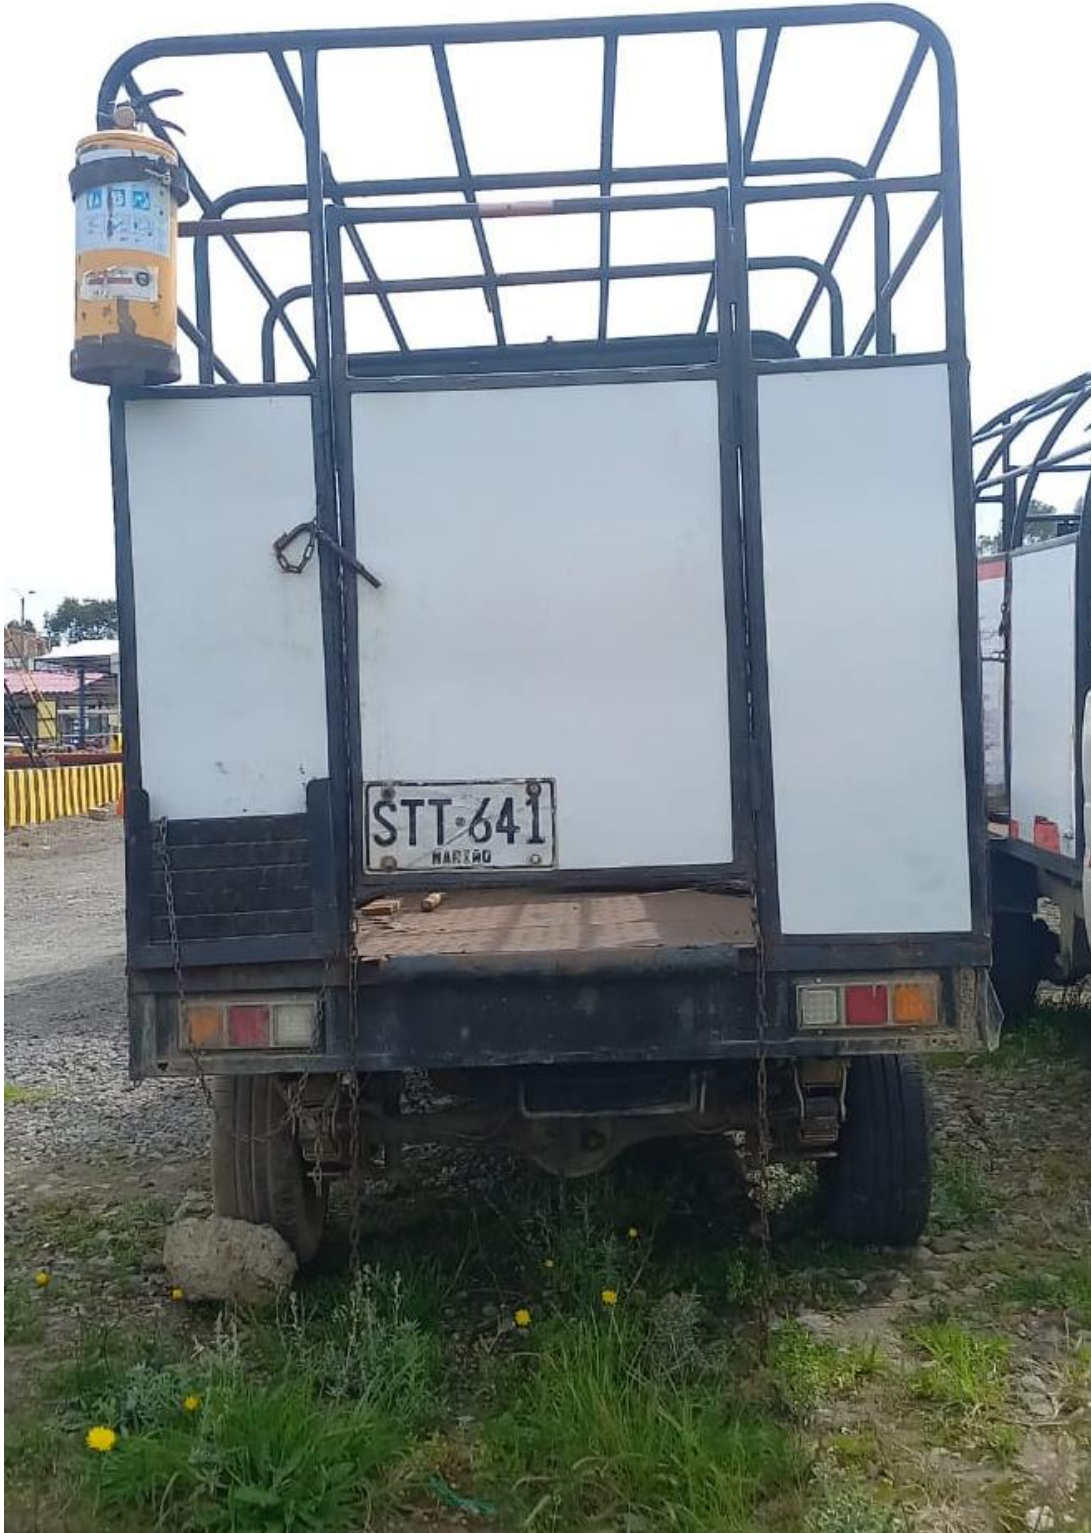
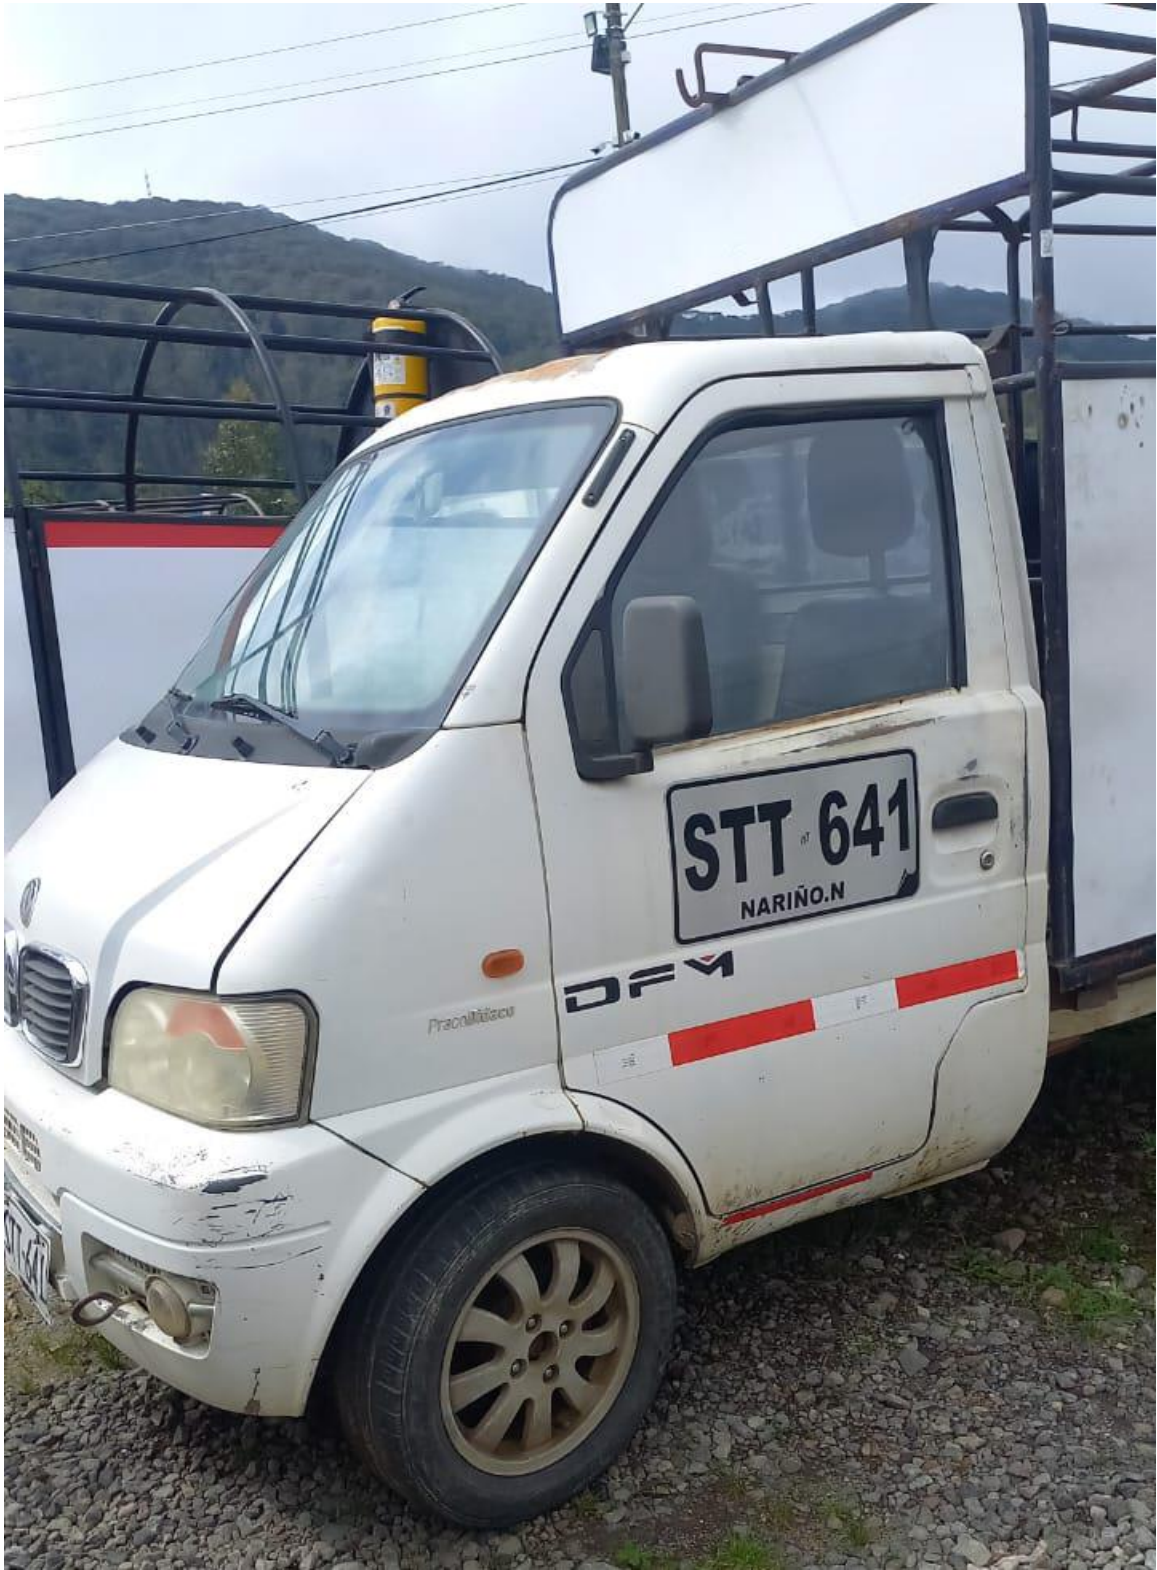
STT641:

Reporte: Condiciones generales regulares, Seguridad pasiva afectada, soldadura y refuerzo en chasis viga izquierda, viga derecha soldadura en base de soportes de carrocería, Piso de cabina en mal estado, Consola central malas condiciones, sistema de conexión admisión de aire mala, reparación de motor.
